FIUMI DISTRUTTI

Impatti sull'ambiente e la biodiversità causati
dalla distruzione della vegetazione lungo i corsi d'acqua della Toscana

A cura della Lipu in Toscana:

Settembre, 2018

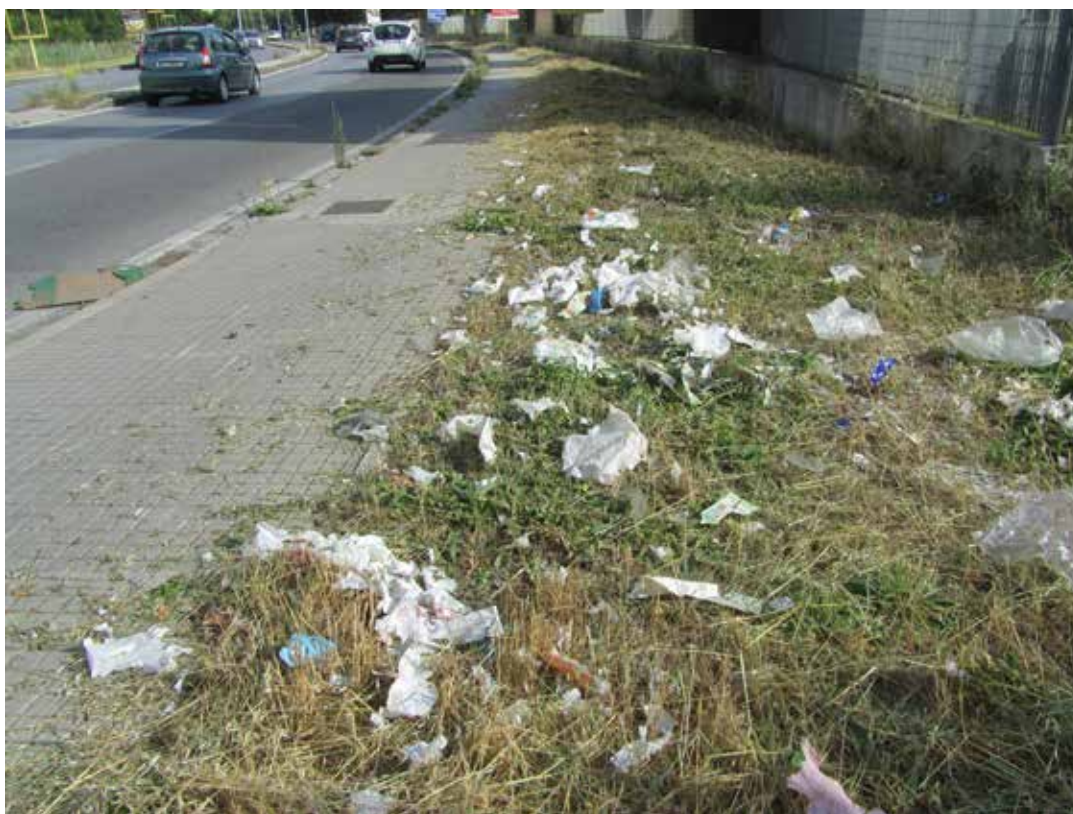
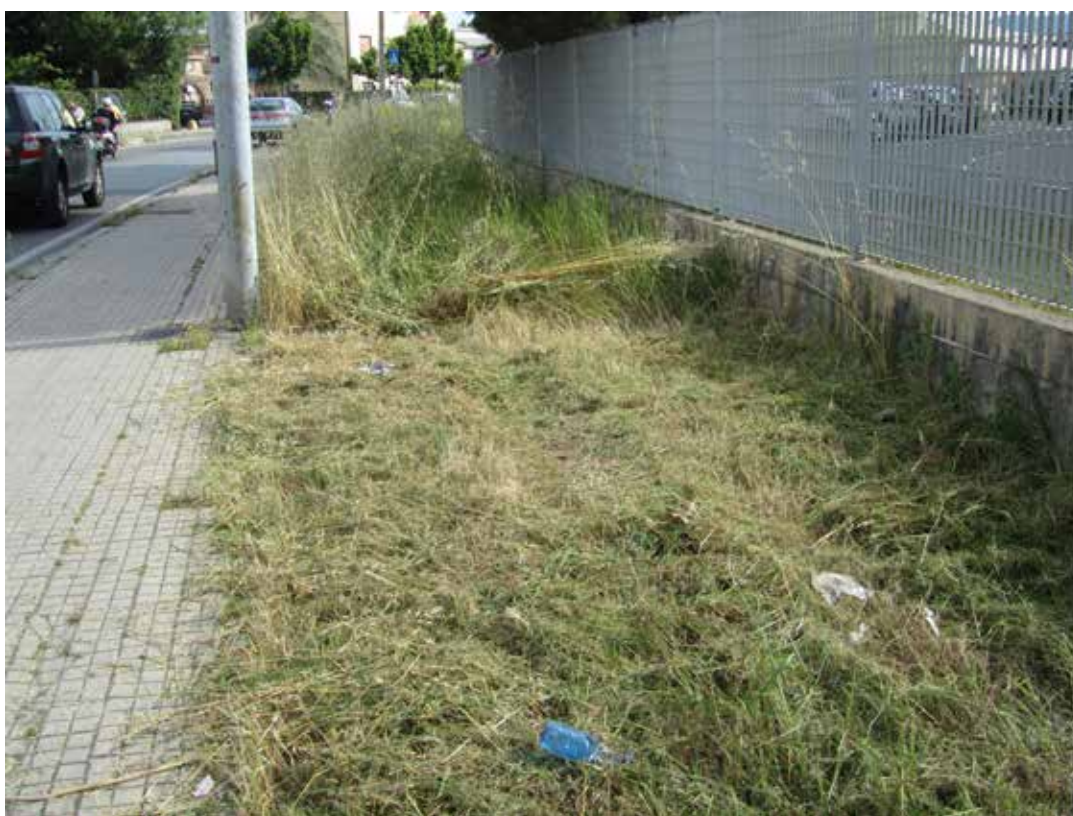
12 giugno 2018, Pisa, Via Gino Luzzatto

Anche lungo le strade e nei prati la vegetazione viene tagliata, ma i veri rifiuti sono lasciati a terra e trinciati, diventando ancor più pericolosi, inquinanti, deturpanti per il paesaggio e la qualità urbana

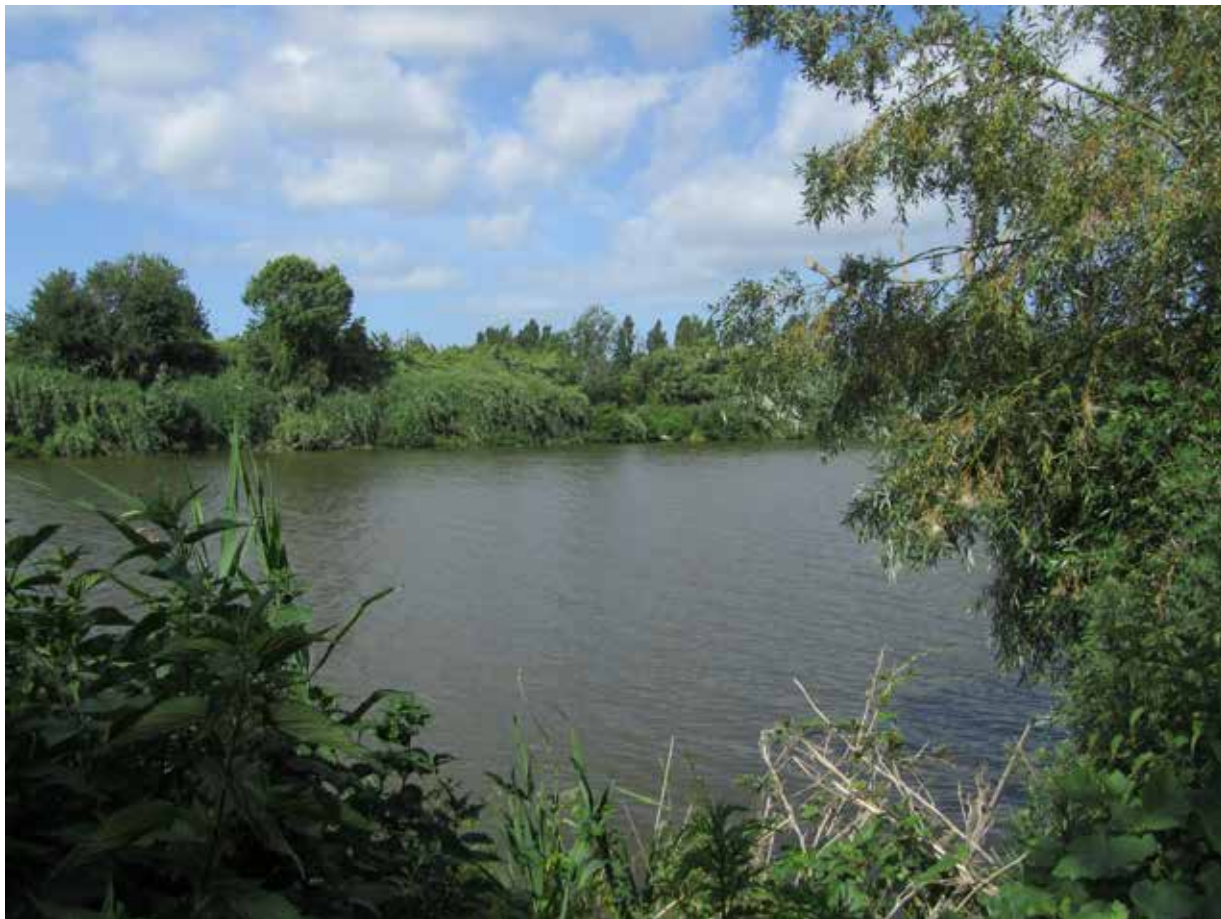
7 giugno 2017, fiume Arno, Pisa, in primo piano la vegetazione ripariale lato Viale delle Piagge
Foto di Marco Dinetti

Un primo sfalcio degli argini con trinciastocchi è avvenuto tra il 16 maggio ed il 14 giugno 2016. Nelle primavere successive, inclusa quella del 2018, gli argini dell'Arno a Pisa sono stati interessati, in piena stagione di nidificazione dell'avifauna, da tagli completi e sistematici della vegetazione ripariale, effettuati con mezzi meccanici. Lungo il Viale delle Piagge sono state risparmiate soltanto le alberature più sviluppate. Questo ha portato alla scomparsa completa di tutte le specie di uccelli tipiche di questo habitat.

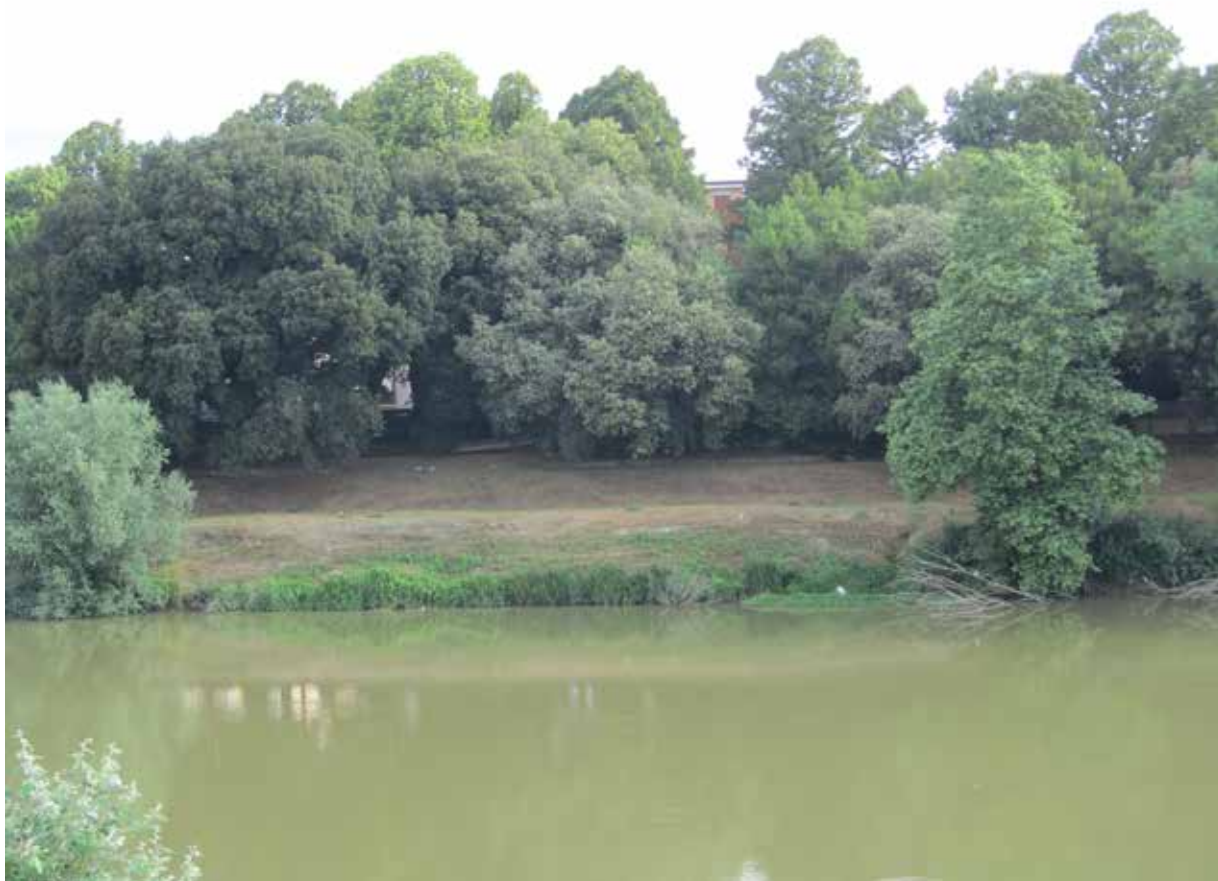
12 giugno 2018, fiume Arno, Pisa, Viale delle Piagge, si nota lo sfalcio di tutta la vegetazione ripariale e di sottobosco, con il solo mantenimento delle alberature

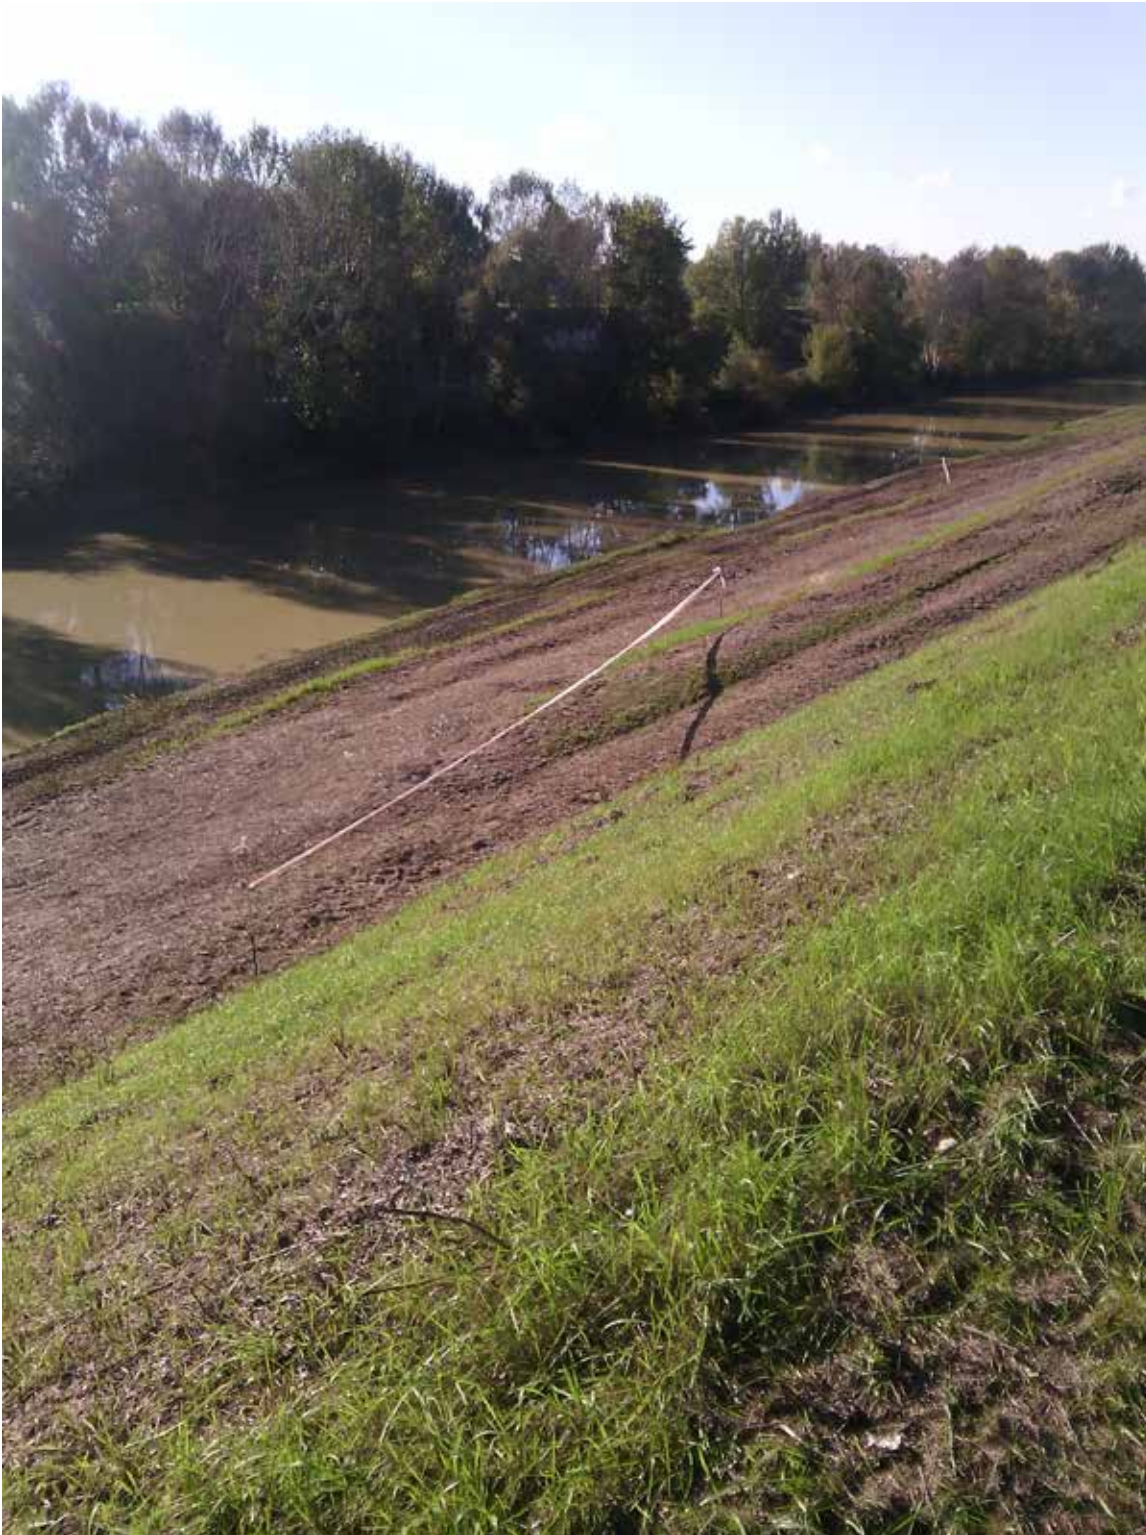
22 ottobre 2016, fiume Arno, Firenze

Riva dx preparata per competizione di cross "Inferno Run Like Hell"

Riva sx alberata, come appariva prima degli interventi di manutenzione

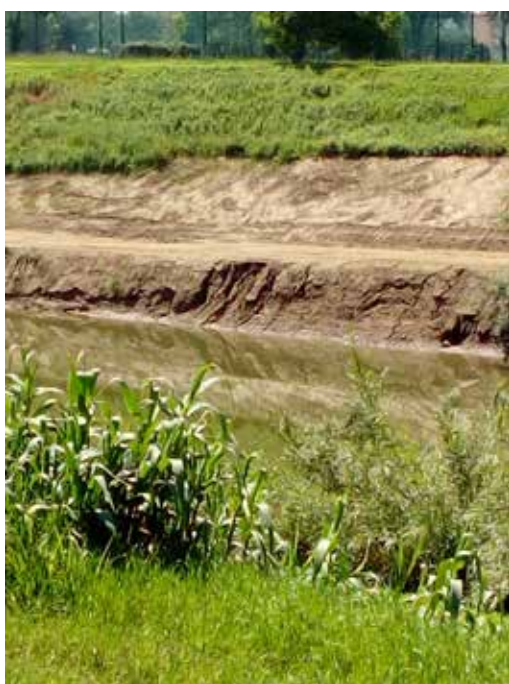
15 maggio 2017, fiume Arno, Firenze, a valle della Pescaia dell'Isolotto
Foto di Daniela Burrini
Iniziati i lavori di risagomatura degli argini, con evidenti segni di erosione

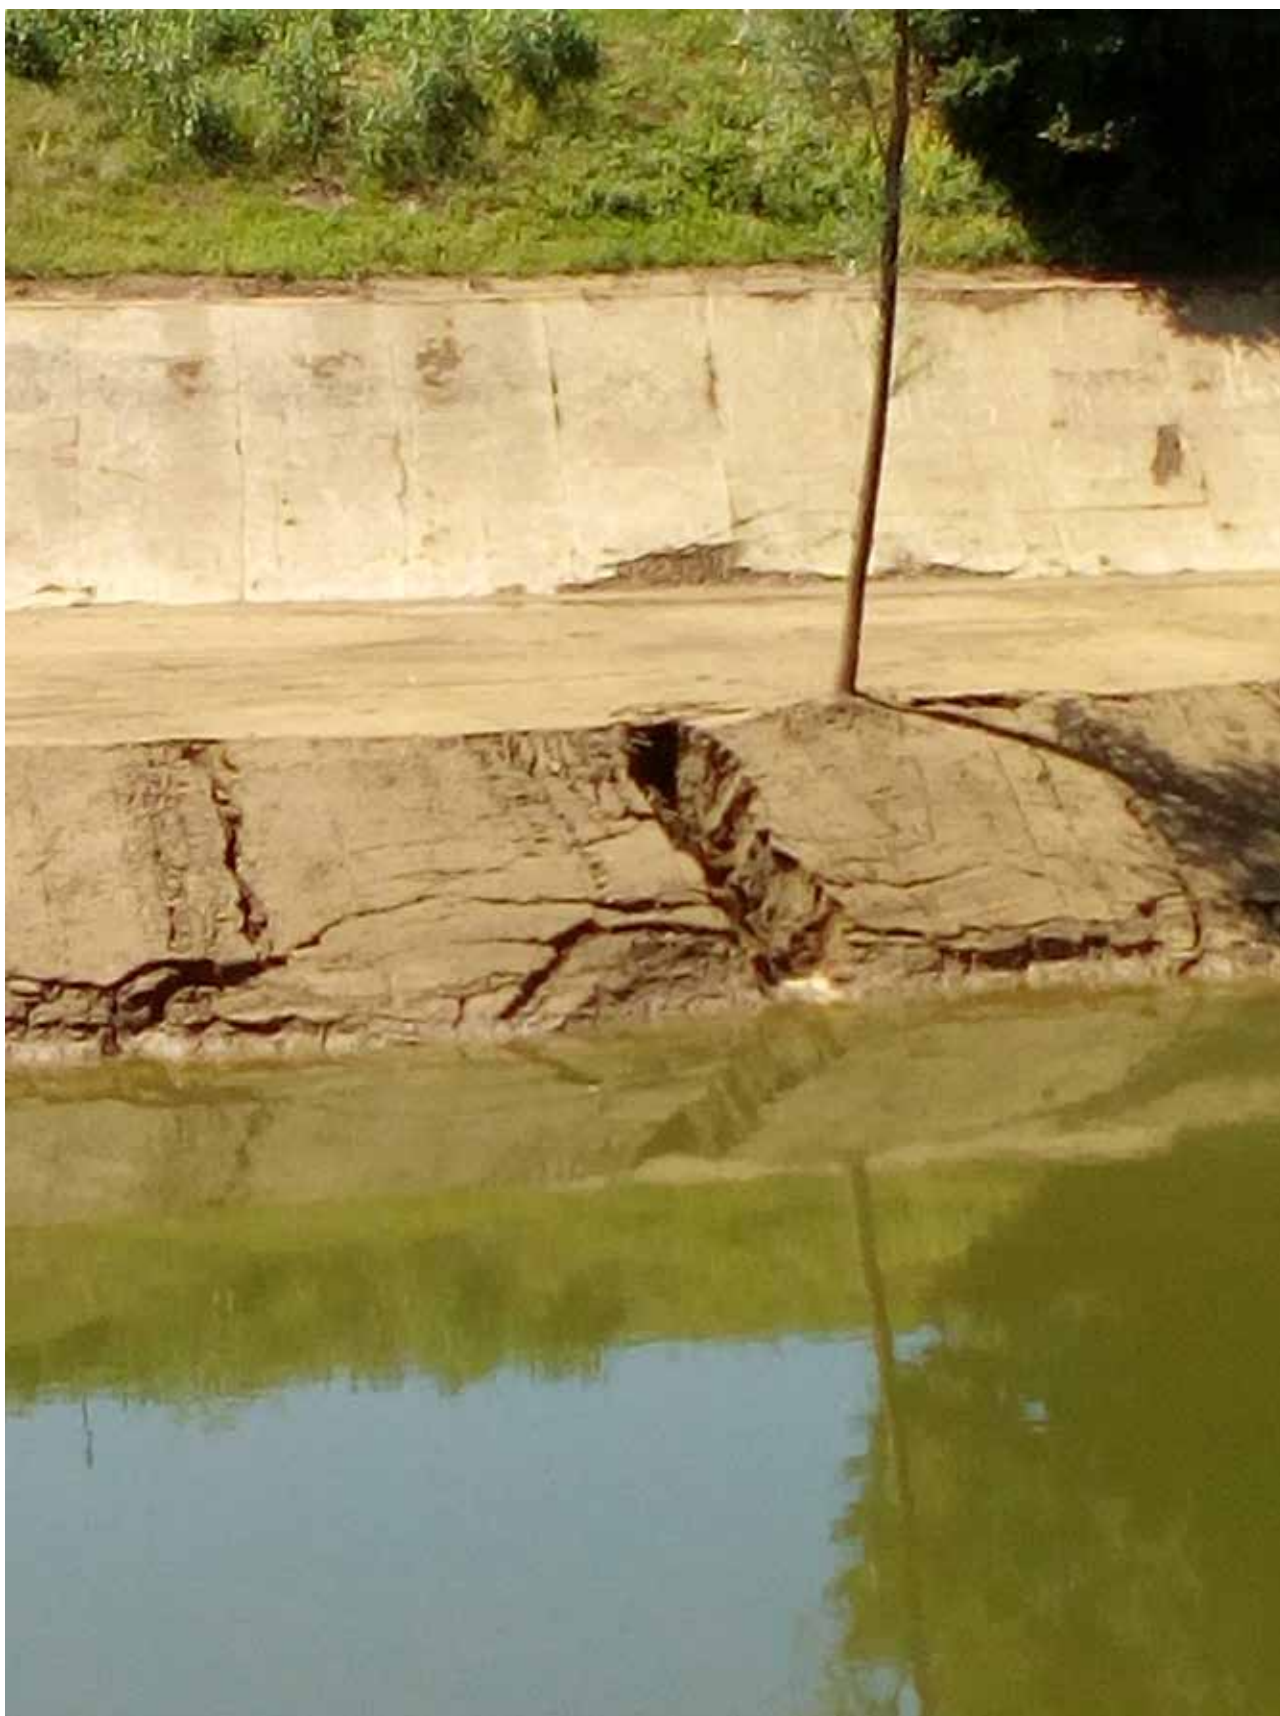
15 maggio 2017, fiume Arno, Firenze, a valle della Pescaia dell'Isolotto
Foto di Daniela Burrini
Iniziati i lavori di risagomatura degli argini, con evidenti segni di erosione

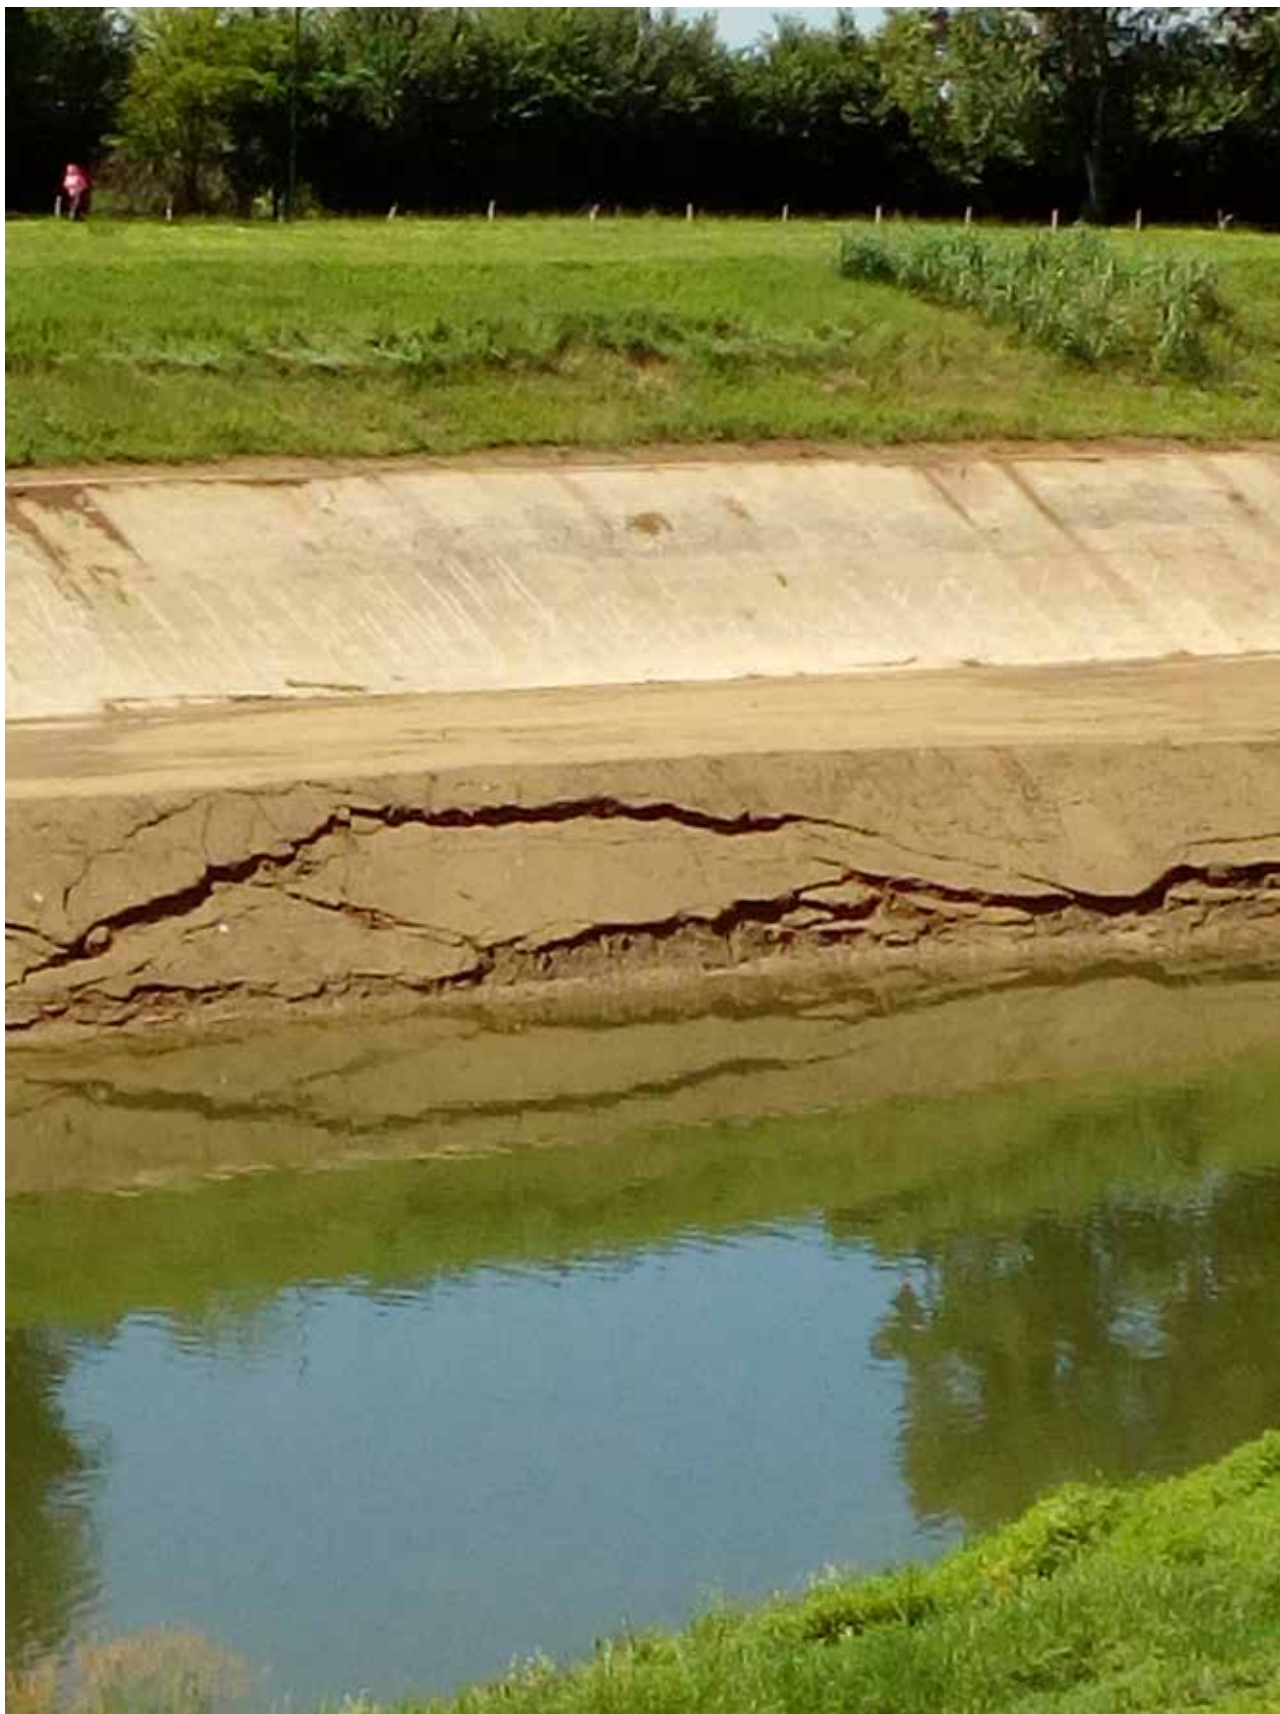
15 maggio 2017, fiume Arno, Firenze, a valle della Pescaia dell'Isolotto
Foto di Daniela Burrini
Iniziati i lavori di risagomatura degli argini, con evidenti segni di erosione

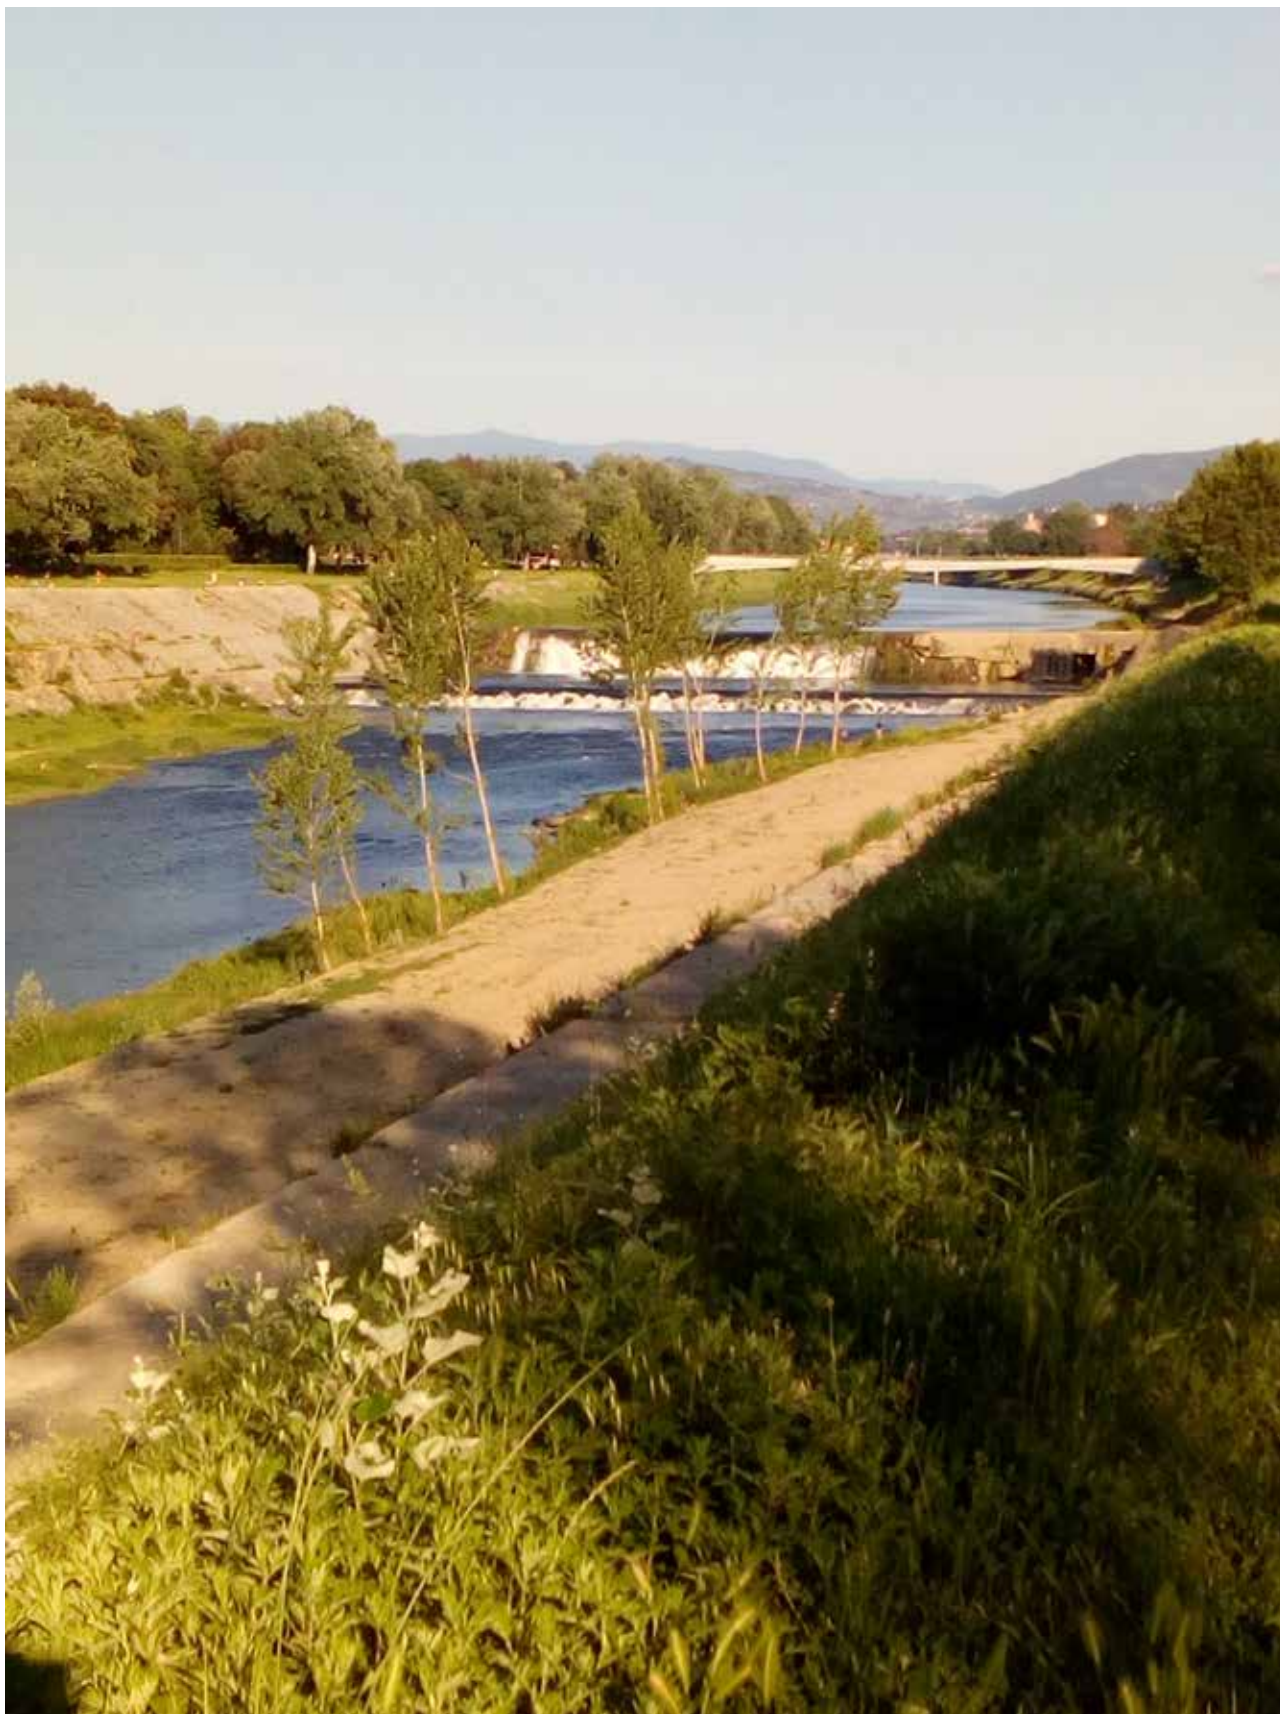
15 maggio 2017, fiume Arno, Firenze, a valle della Pescaia dell'Isolotto
Foto di Daniela Burrini
Iniziati i lavori di risagomatura degli argini, con evidenti segni di erosione

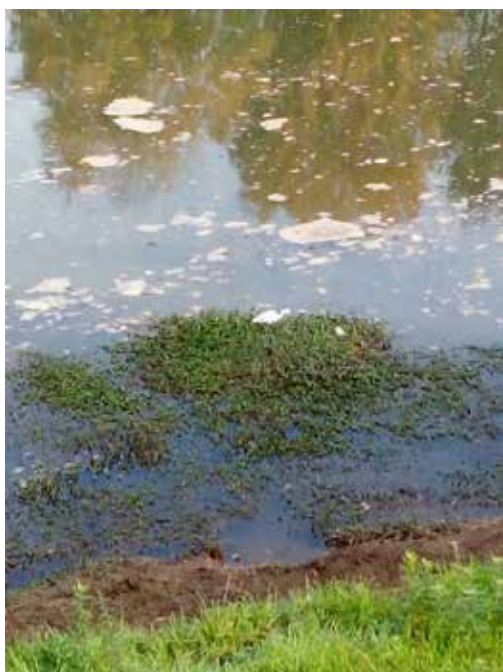
9 novembre 2017, fiume Arno, Firenze
Foto di Daniela Burrini
Intorbidamento delle acqua a causa dei lavori, dopo il ponte della tramvia

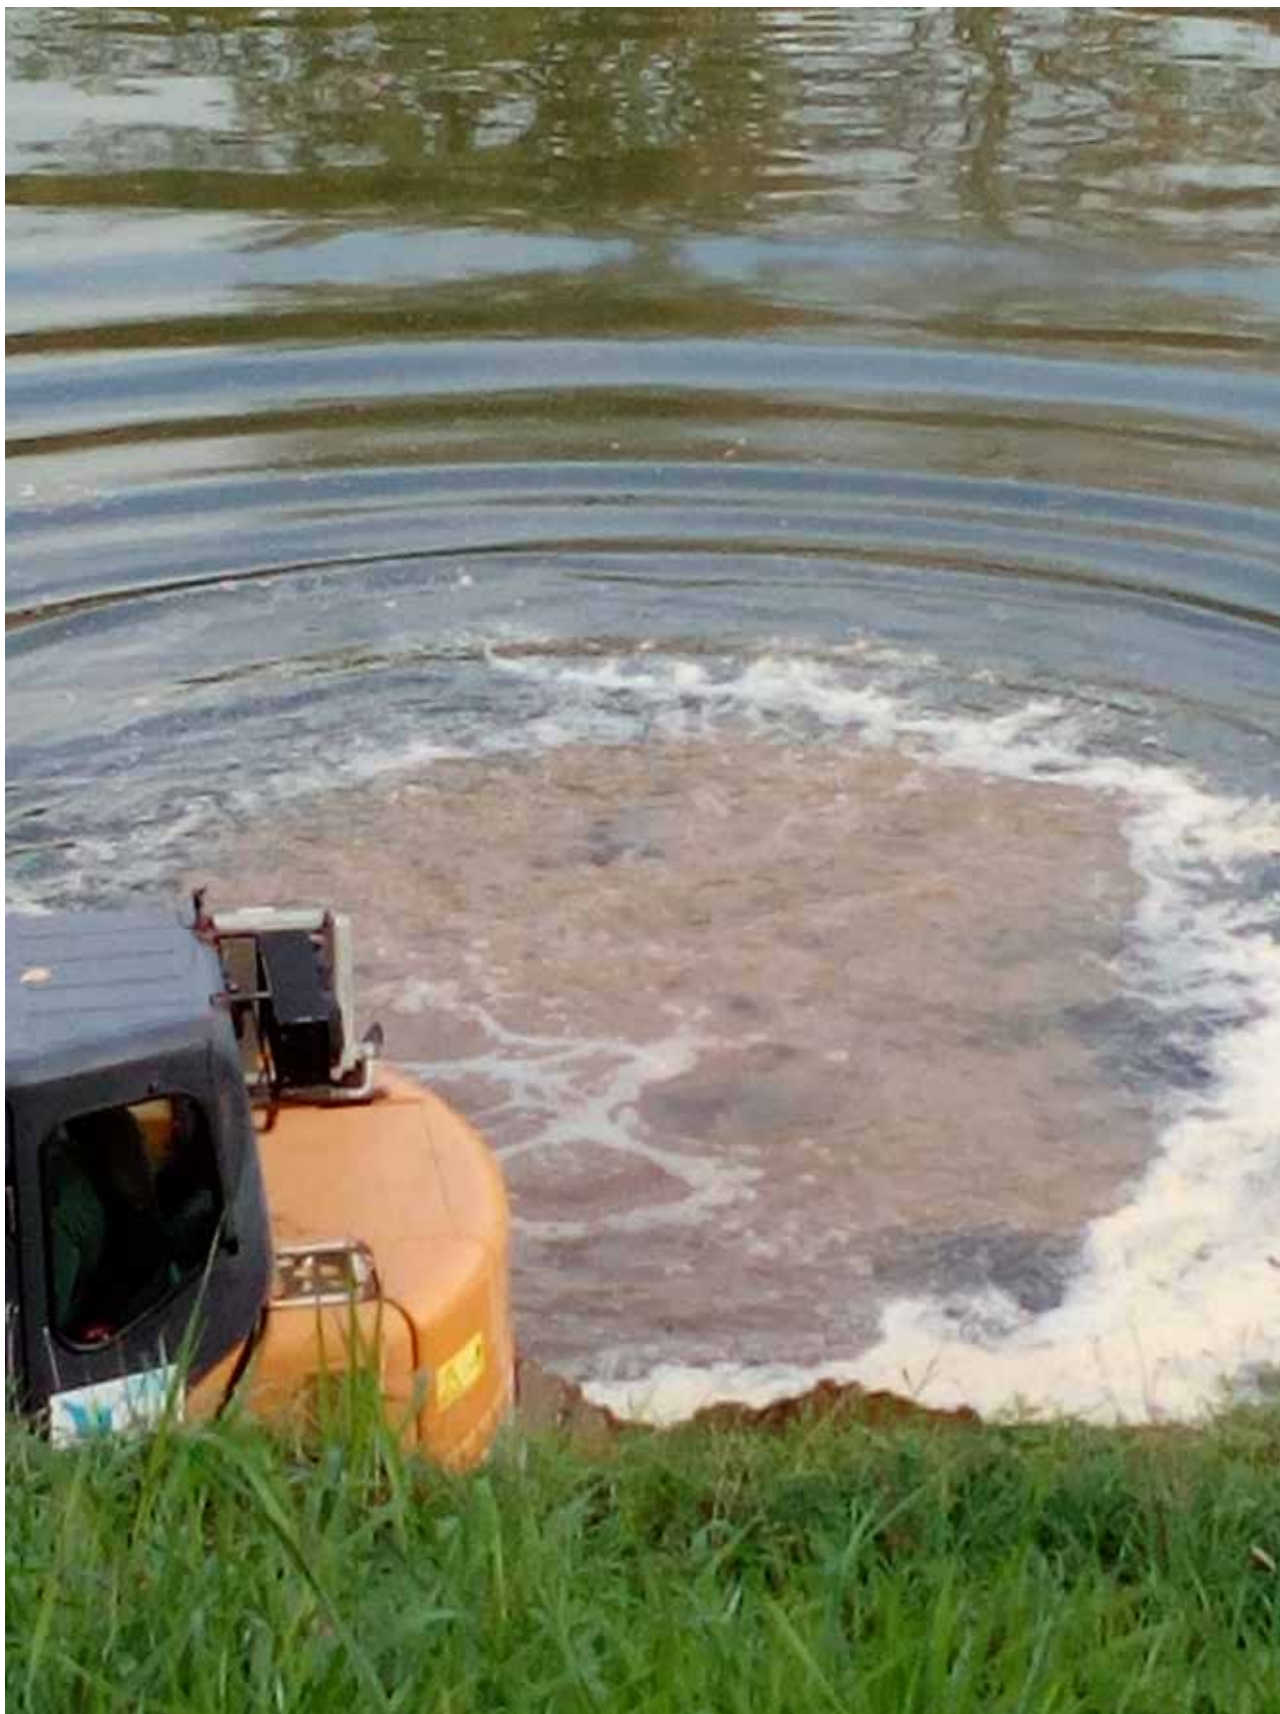
9 novembre 2017, fiume Arno, Firenze

Intorbidamento delle acqua a causa dei lavori, dopo il ponte della tramvia

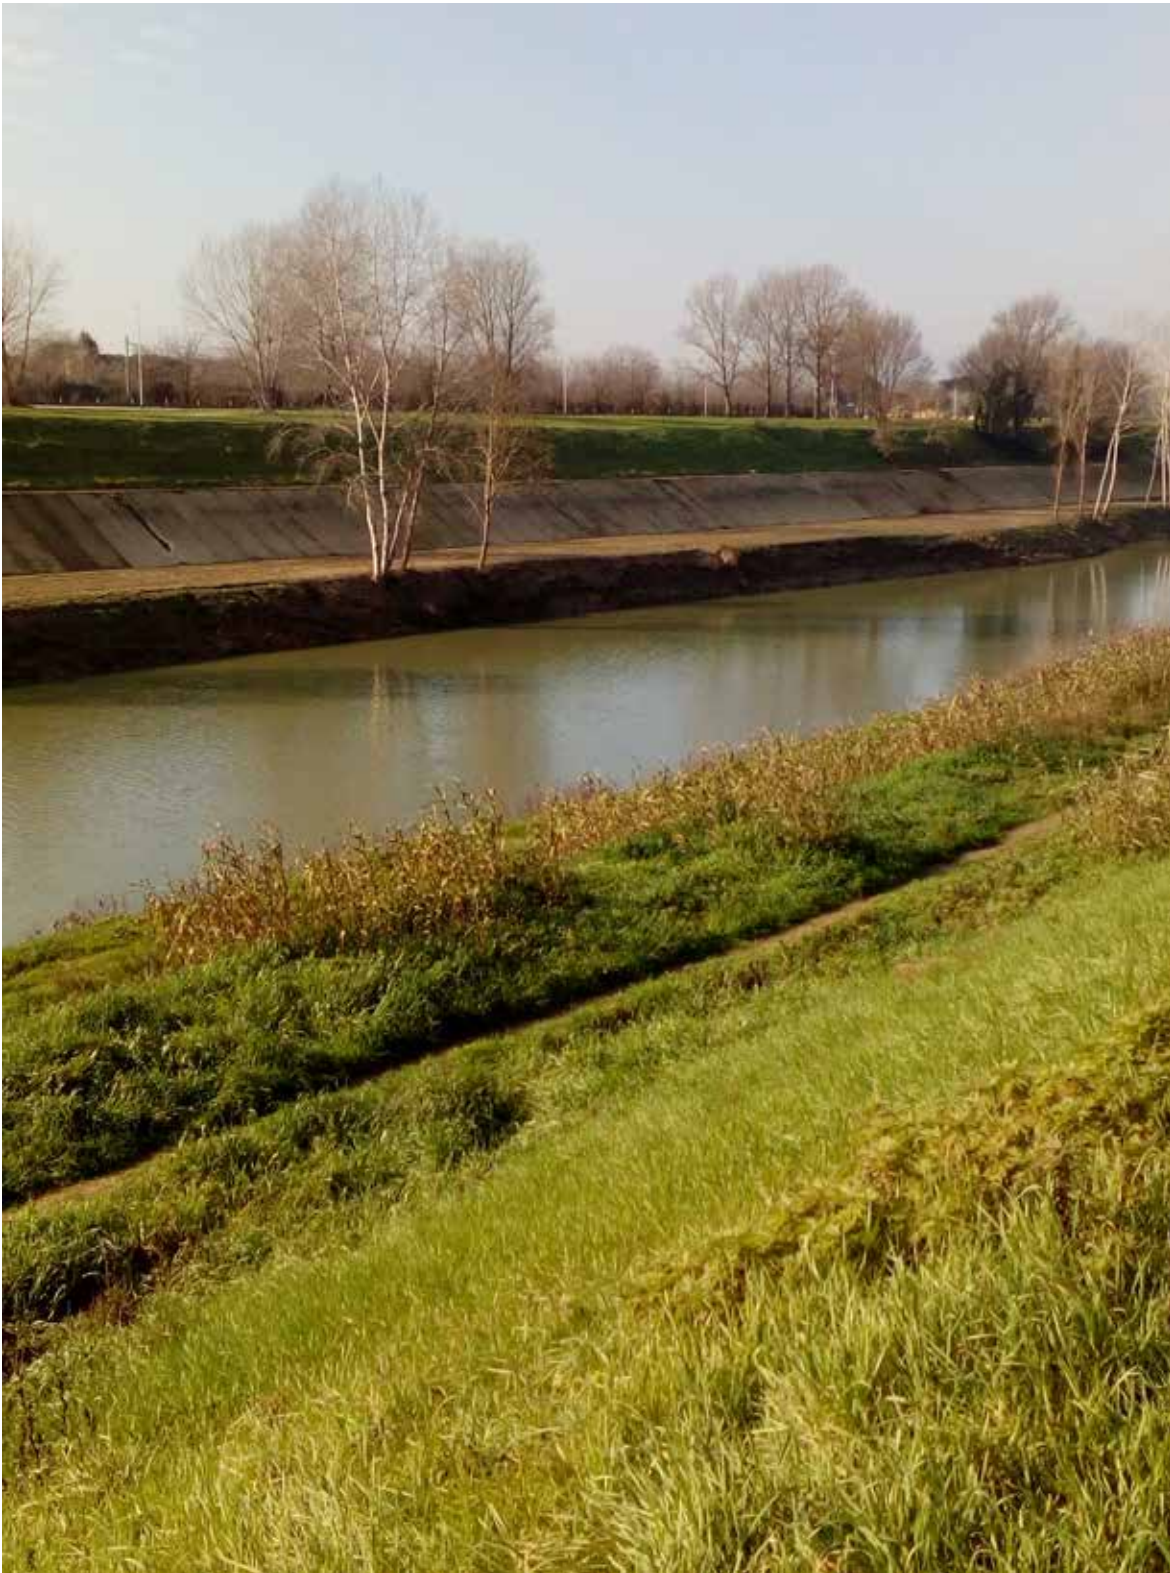
15 gennaio 2018, fiume Arno, Firenze, riva sx a valle della Pescaia dell'Isolotto

Proseguiti i lavori di risagomatura degli argini, riportando a vista la scarpata in cemento armato esistente, eseguiti percorsi per mezzi di intervento. Eliminata tutta la vegetazione esistente, tranne pochi alberi

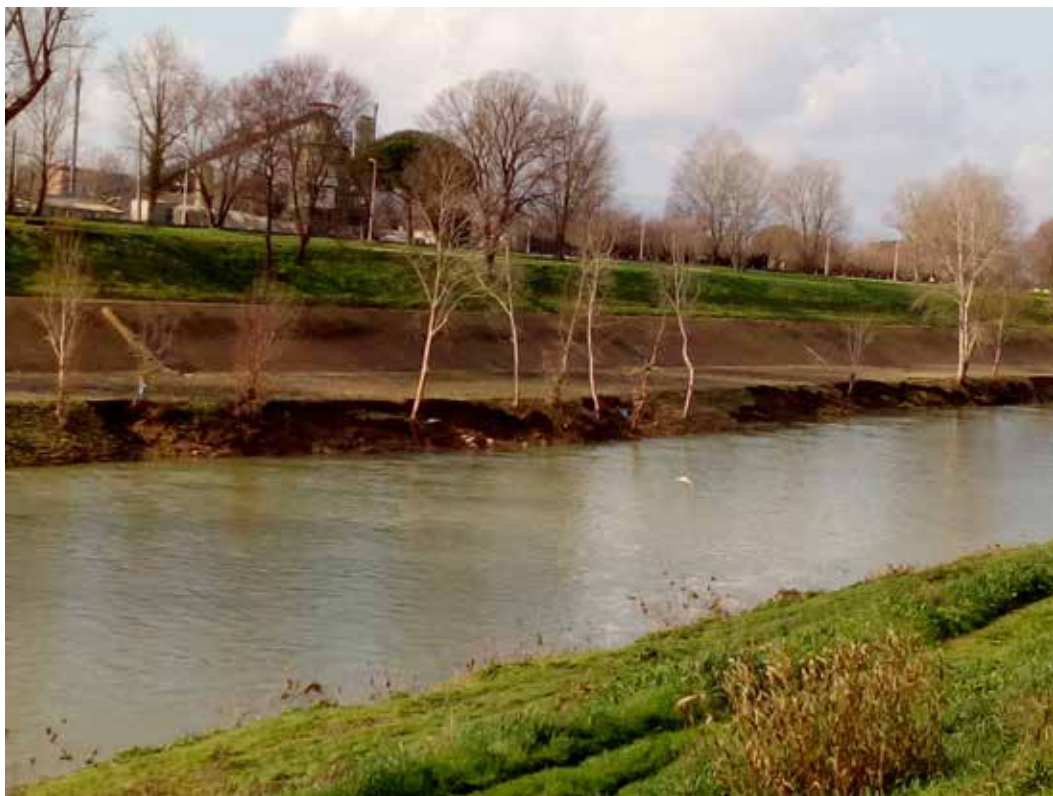
8 febbraio 2018, fiume Arno, Firenze

A valle della pescaia dell'Isolotto, in riva sx, è evidente l'erosione dell'argine, a causa dalla piena dei giorni precedenti. Tutto il tratto interessato dai lavori ha subito erosione più o meno profonda

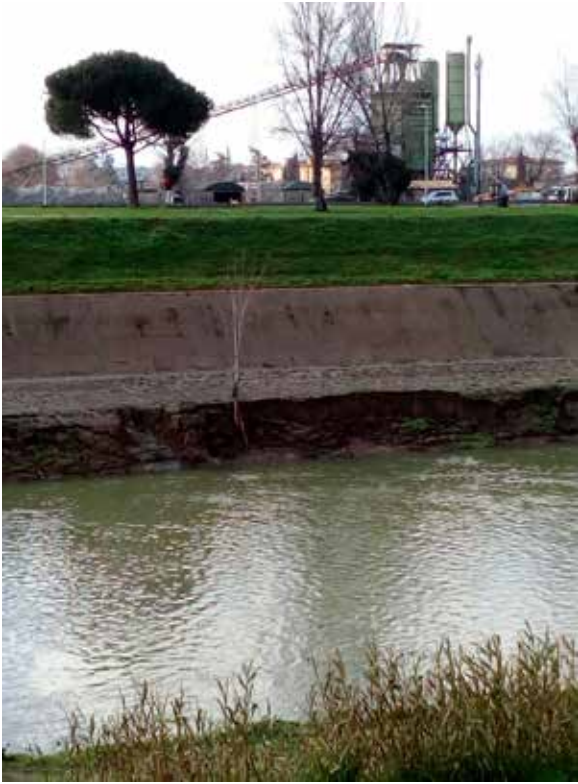
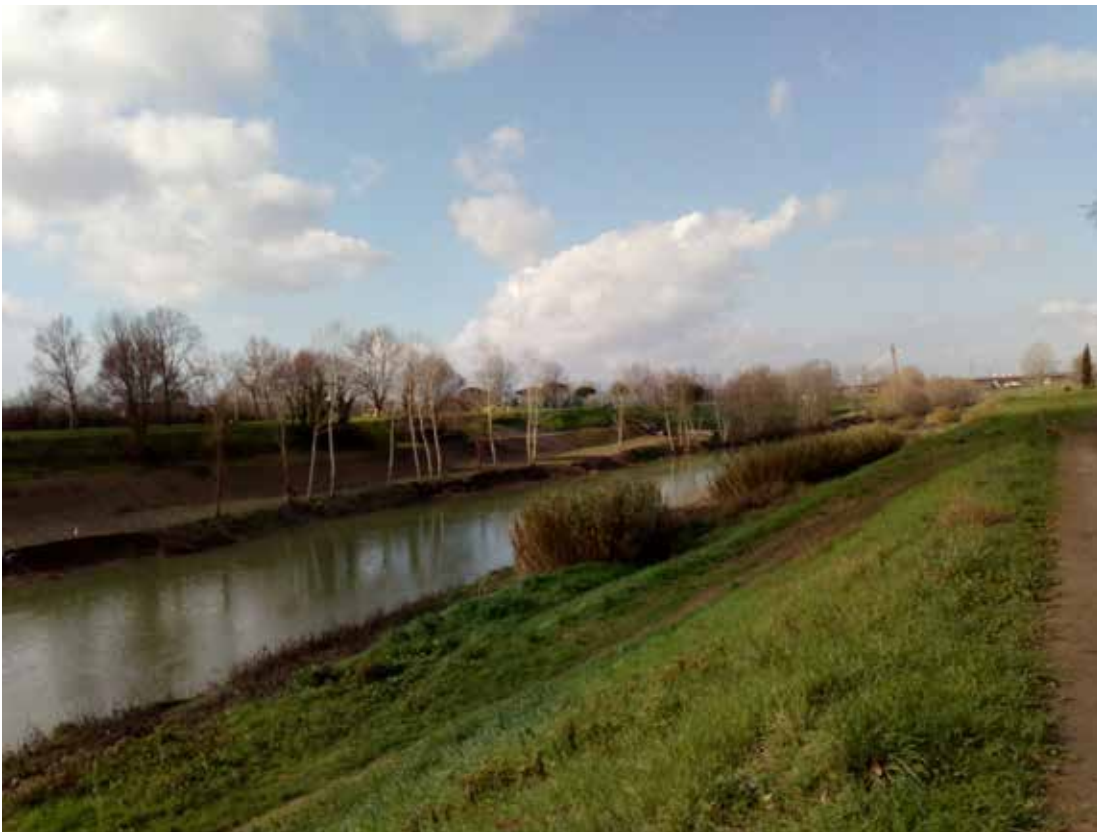
8 febbraio 2018, fiume Arno, Firenze

A valle della pescaia dell'Isolotto, in riva sx, è evidente l'erosione dell'argine, a causa dalla piena dei giorni precedenti. Tutto il tratto interessato dai lavori ha subito erosione più o meno profonda

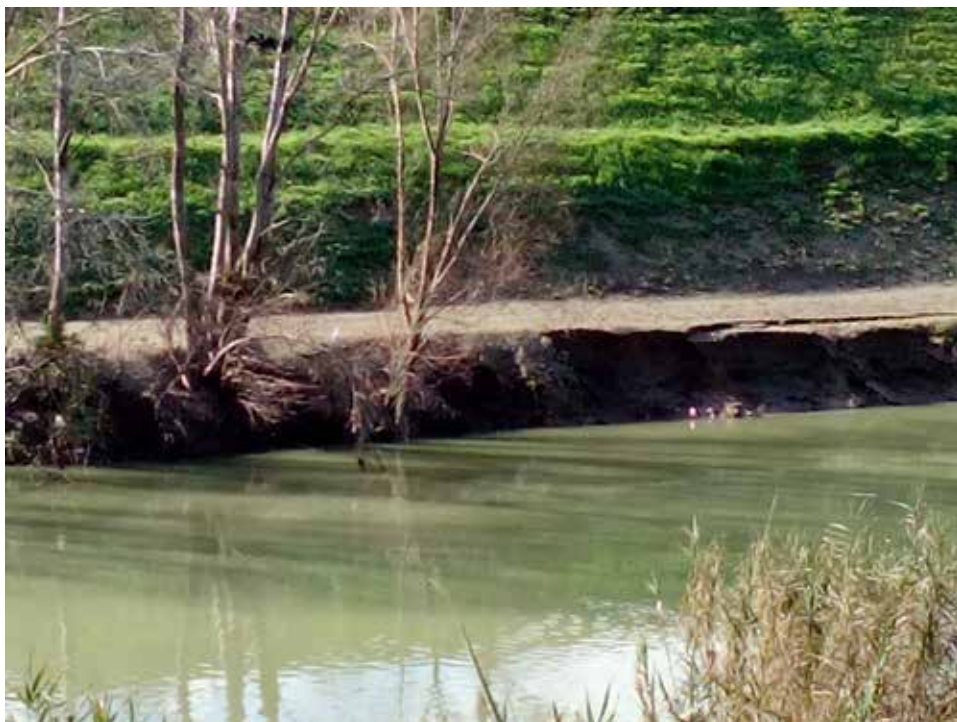
8 febbraio 2018, fiume Arno, Firenze

A valle della pescaia dell'Isolotto, in riva sx, è evidente l'erosione dell'argine, a causa dalla piena dei giorni precedenti. Tutto il tratto interessato dai lavori ha subito erosione più o meno profonda

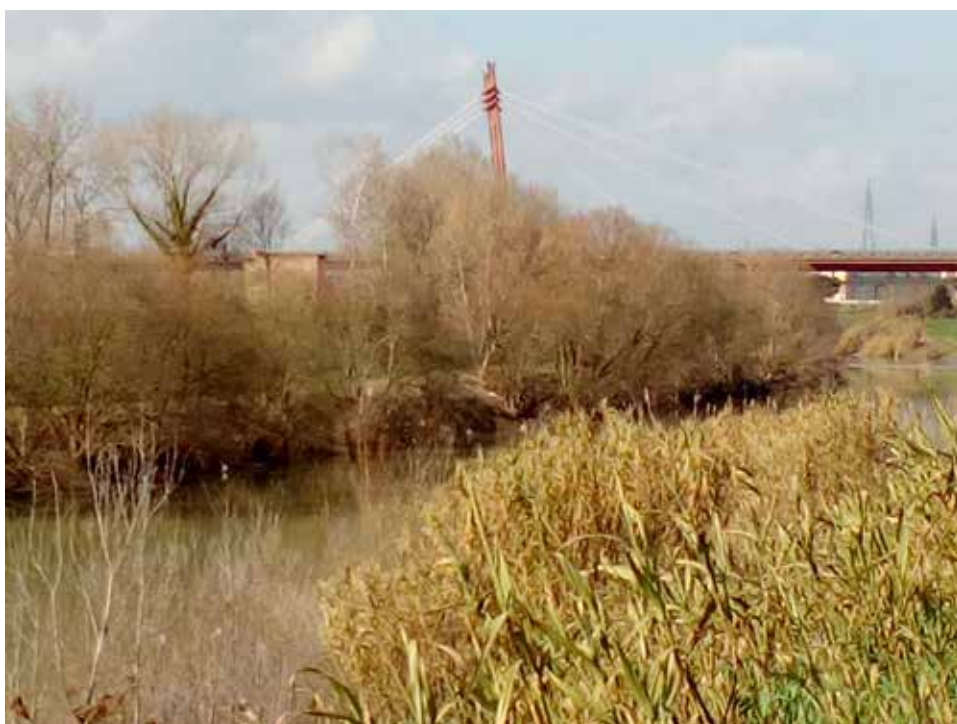
8 febbraio 2018, fiume Arno, Firenze

Lo stesso argine dove non è stato eseguito nessun intervento, nelle parte verso il Ponte all'Indiano
