FIUMI DISTRUTTI

Impatti sull'ambiente e la biodiversità causati
dalla distruzione della vegetazione lungo i corsi d'acqua della Toscana

A cura della Lipu in Toscana:

Settembre, 2018

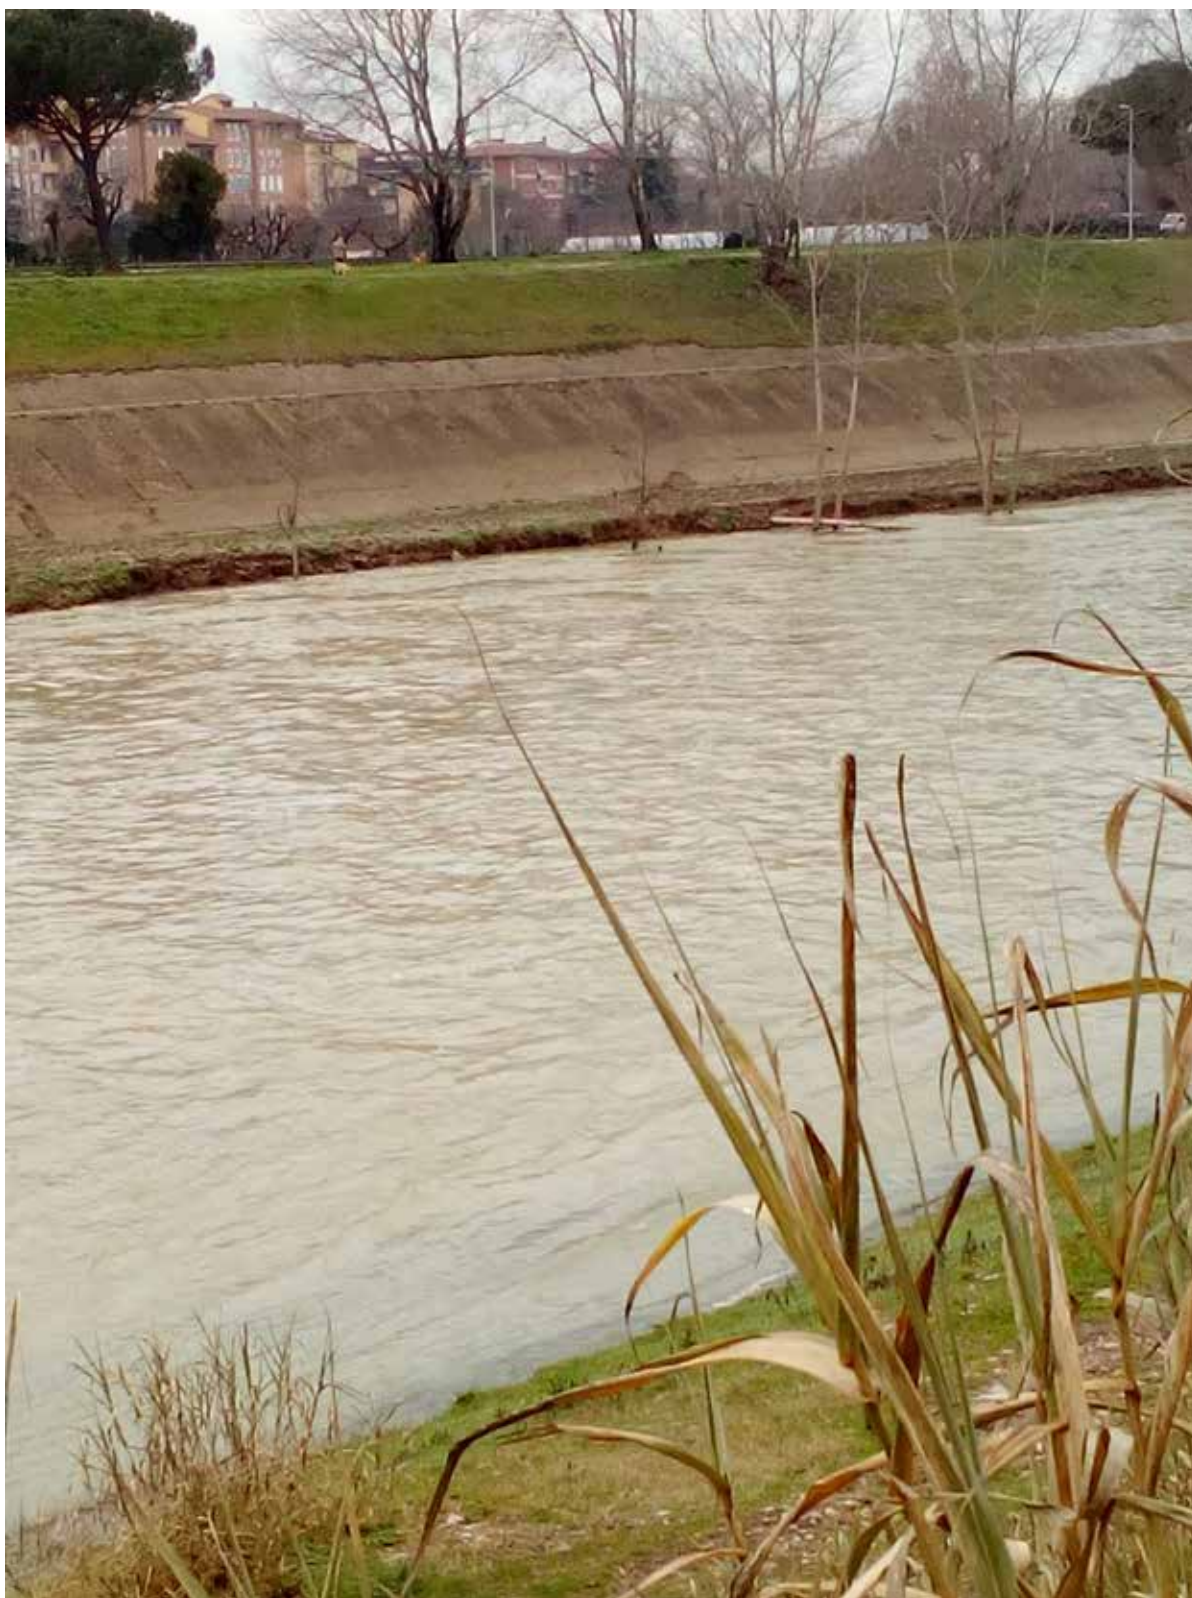
6 marzo 2018, fiume Arno, Firenze, riva sx

Dopo piena di marzo, si nota uno degli alberi residui tirato giù dalla forza dell'acqua, e molti altri punti di profonda erosione. Dove inizia la vegetazione del tratto non tagliato si nota che si è fermato tutto il materiale sospeso portato della piene

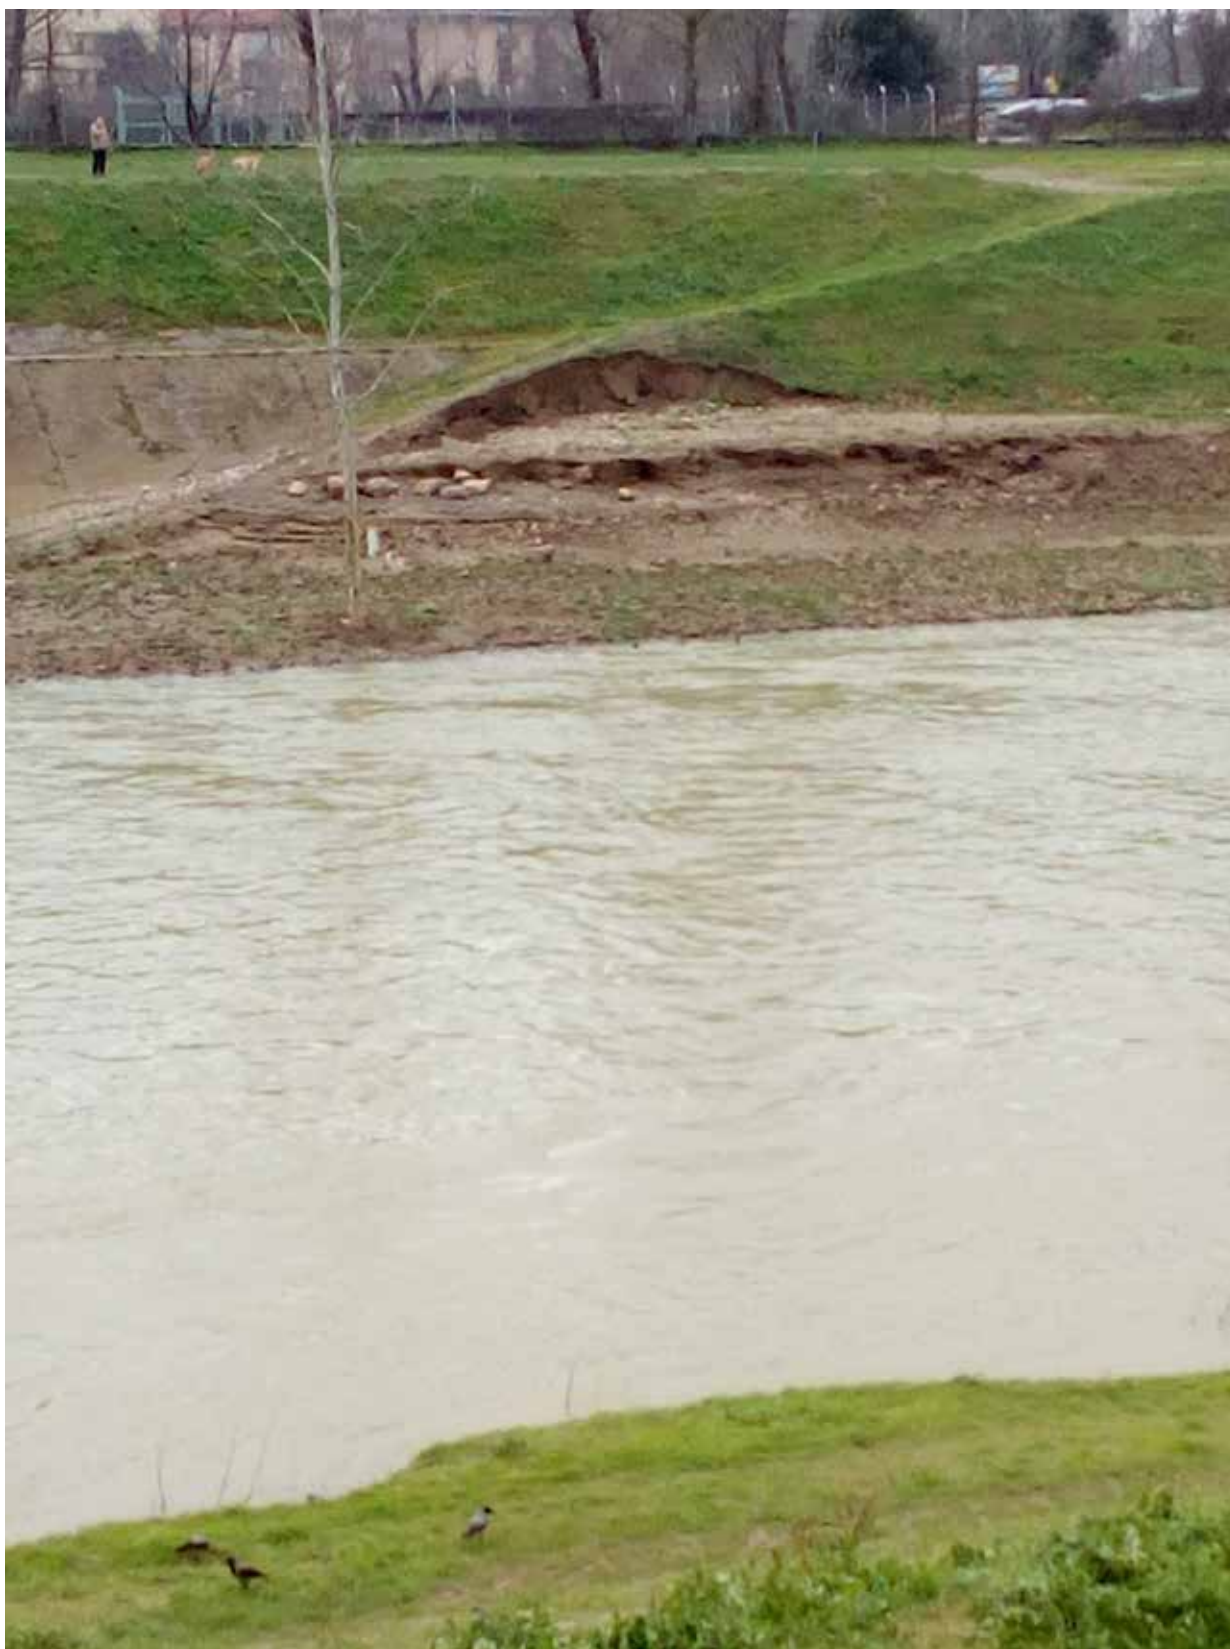
6 marzo 2018, fiume Arno, Firenze, riva sx

Dopo piena di marzo, si nota uno degli alberi residui tirato giù dalla forza dell'acqua, e molti altri punti di profonda erosione. Dove inizia la vegetazione del tratto non tagliato si nota che si è fermato tutto il materiale sospeso portato dalla piene

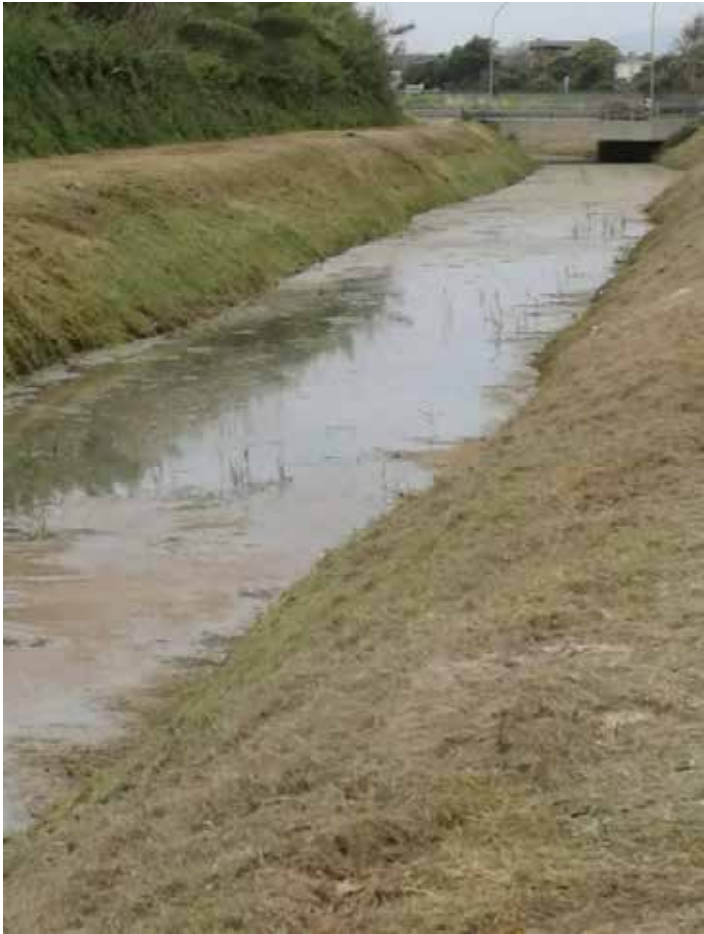
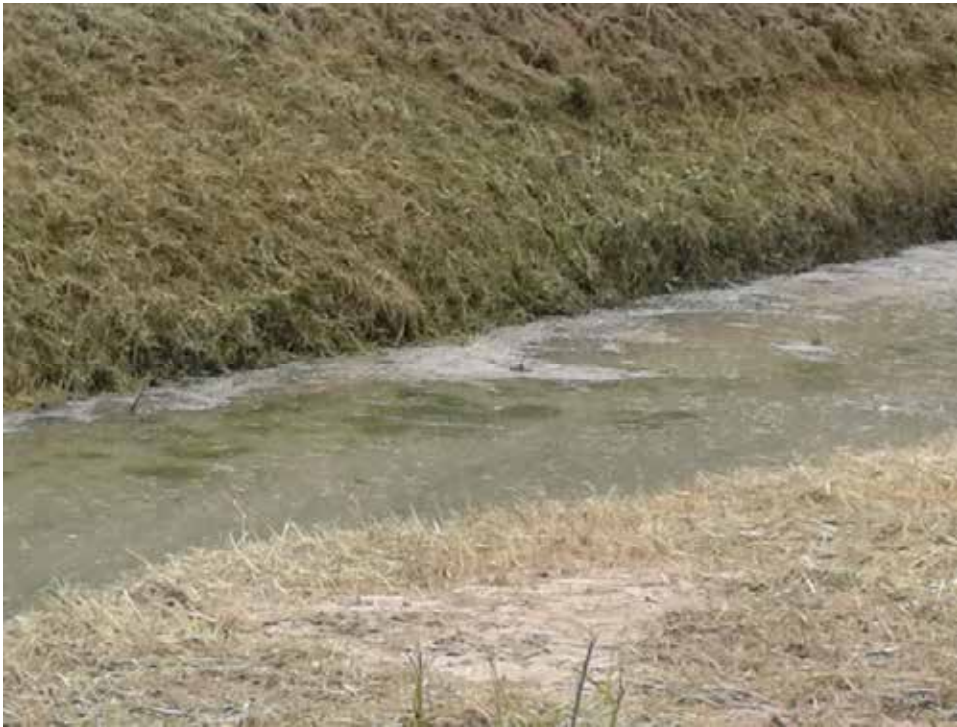
28 maggio 2018, fosso Lavello (MS)
Foto di Elena Barbieri

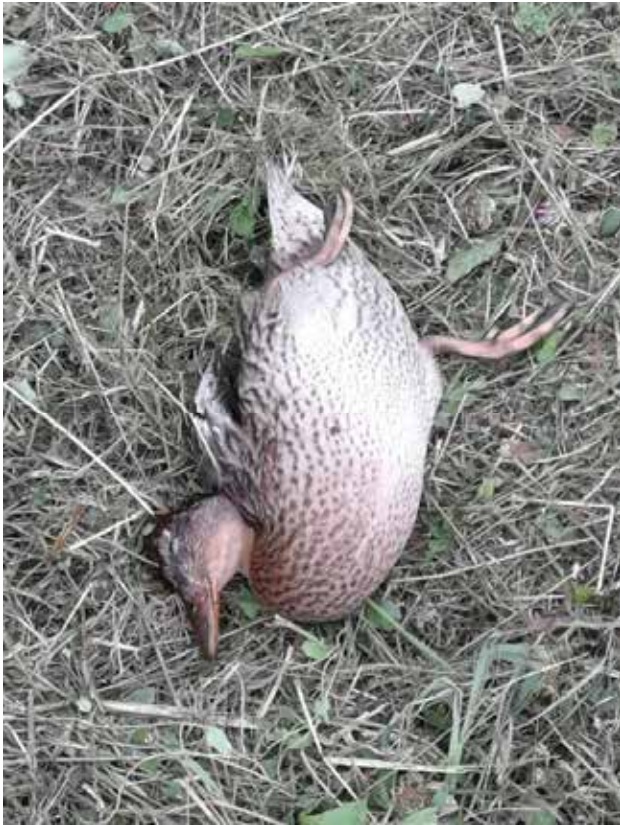
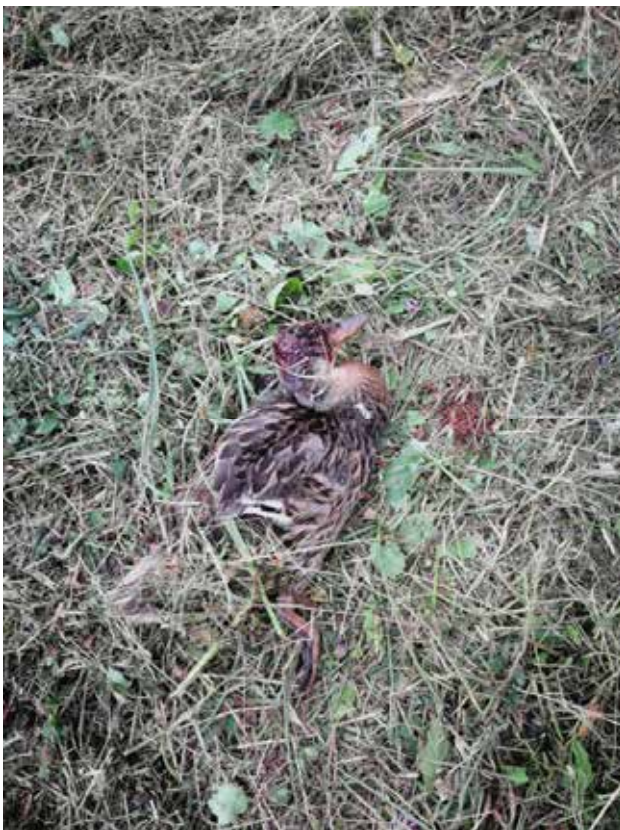
28 maggio 2018, fosso Lavello (MS), germani reali rimasti uccisi a seguito dei lavori
Foto di Elena Barbieri

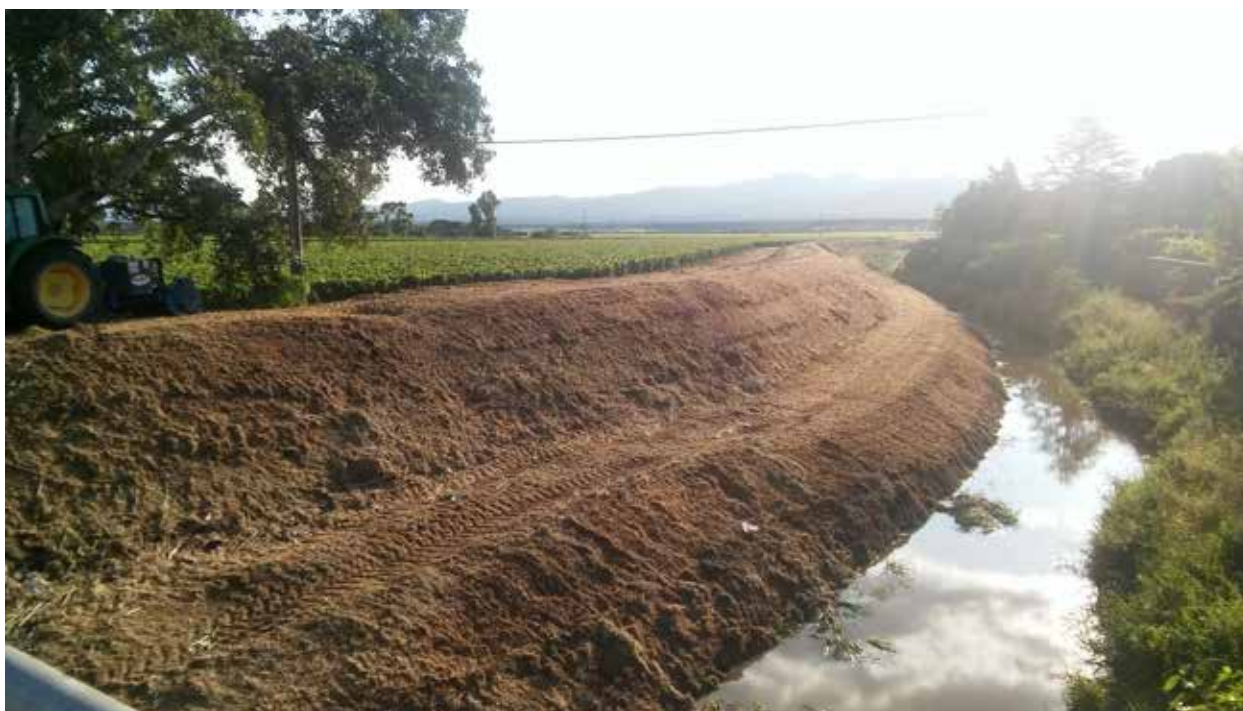
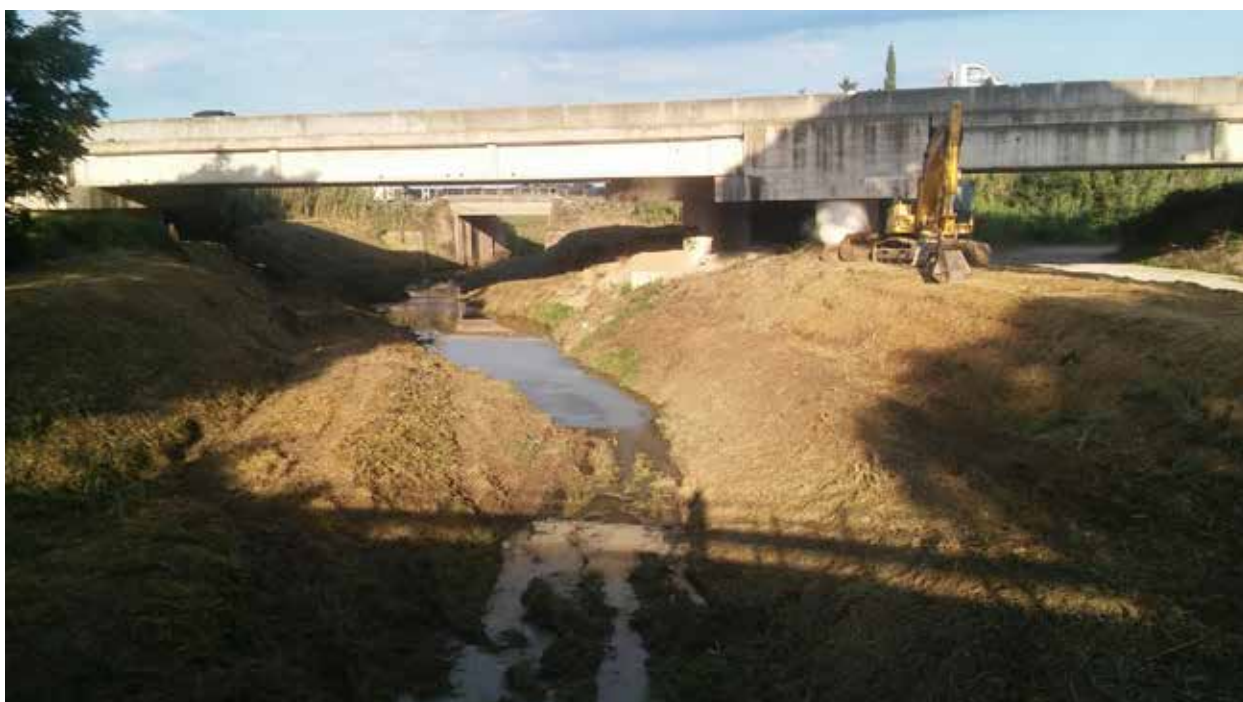
15 giugno 2018, fossa di Bolgheri, Castagneto Carducci (LI), dopo il passaggio dei trinciatutto, a valle ed a monte della vecchia Aurelia
Foto di Paolo Maria Politi

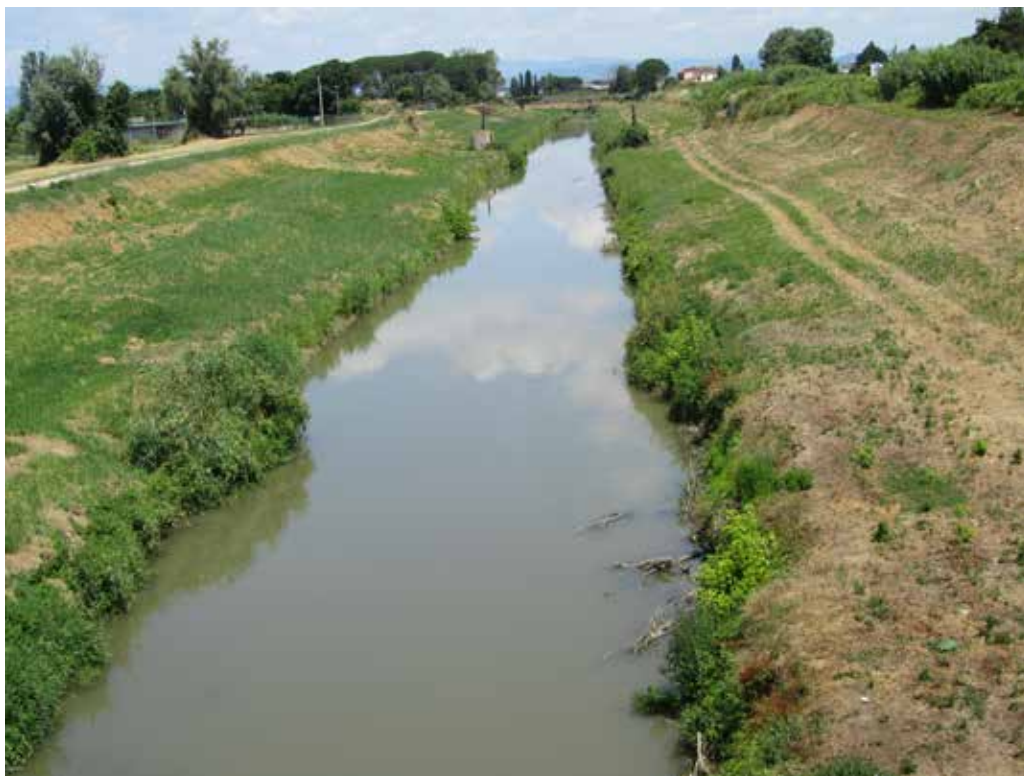
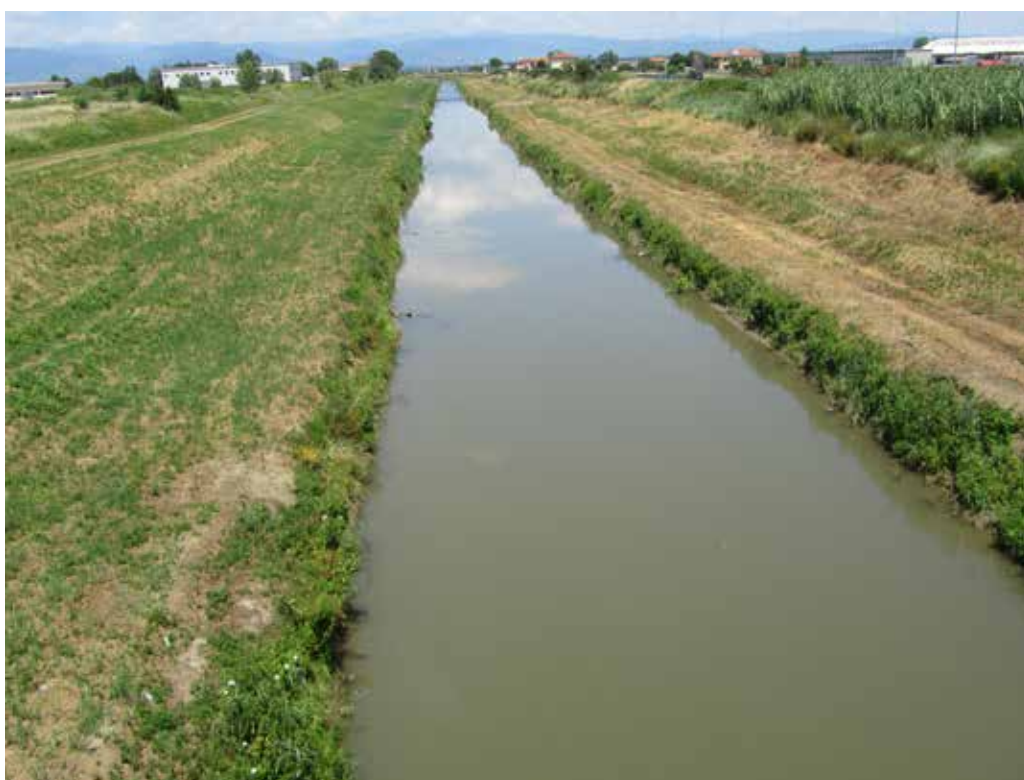
27 giugno 2018, canale Imperiale (PI)

Il Canale Imperiale attraversa l'ex lago e padule di Bientina, che è un SIC

Da San Giovanni alla Vena (PI) ad Altopascio (LU) ci sono 19 km

Lo sfalcio è avvenuto prima del 21 giugno 2018

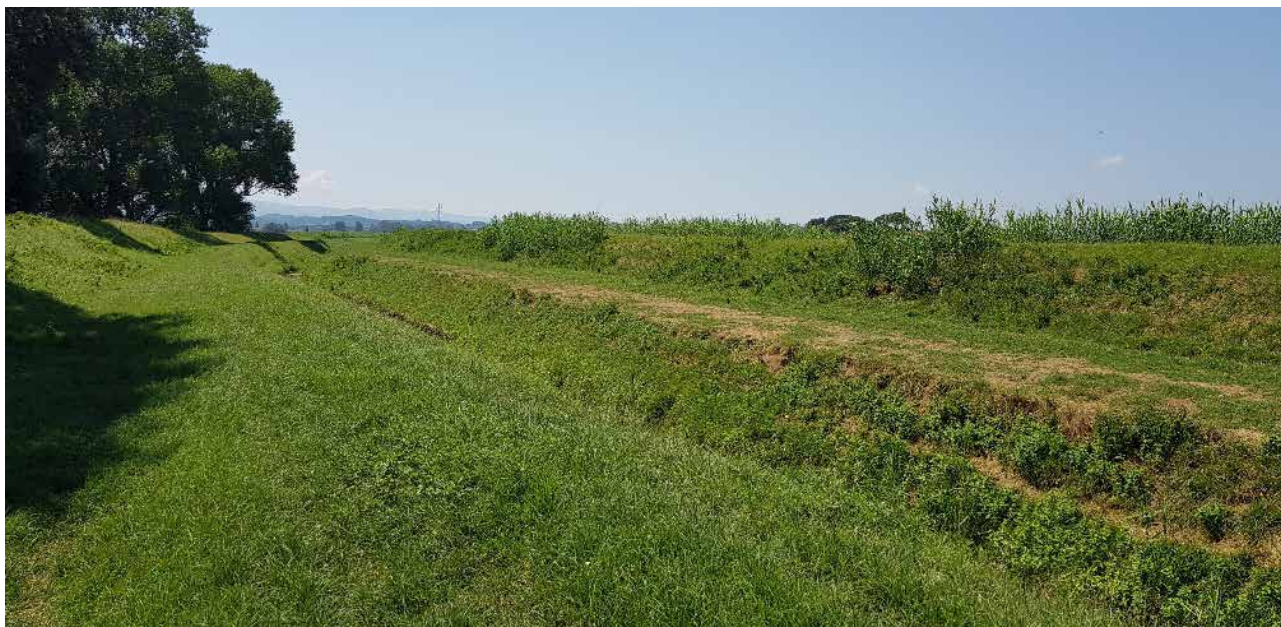
30 giugno 2018, torrente Isola, Collesalveti (LI)
Foto di Cecilia Giorgetti

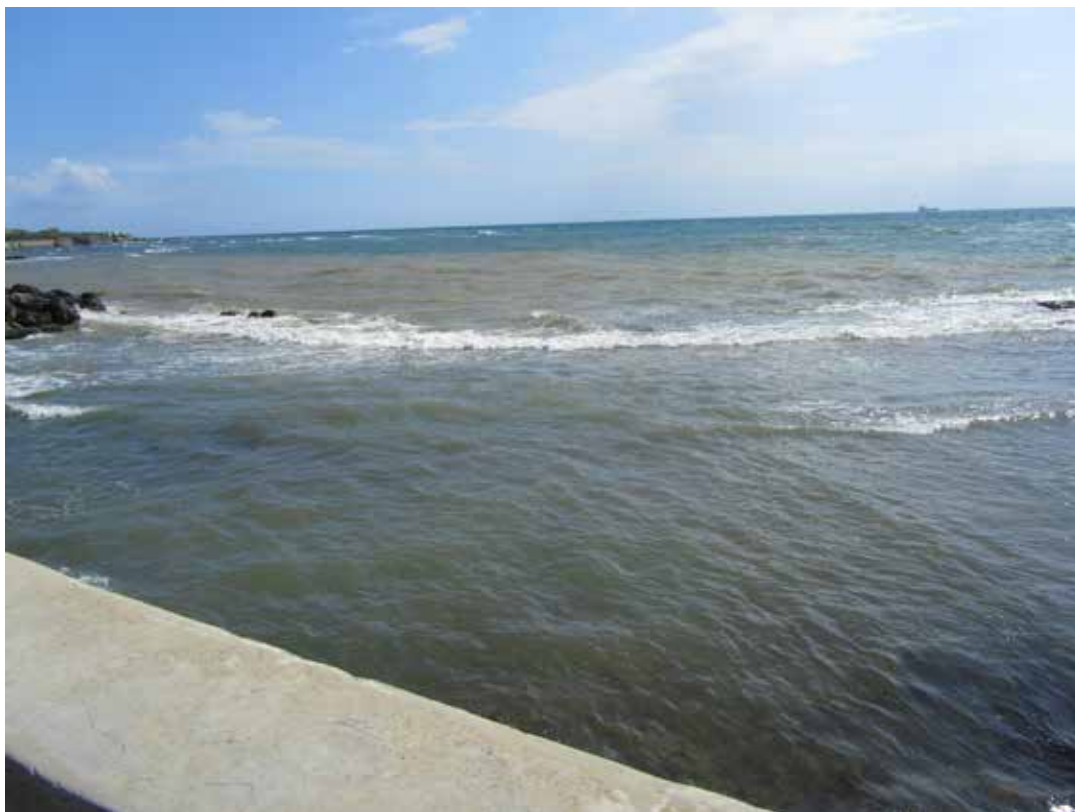
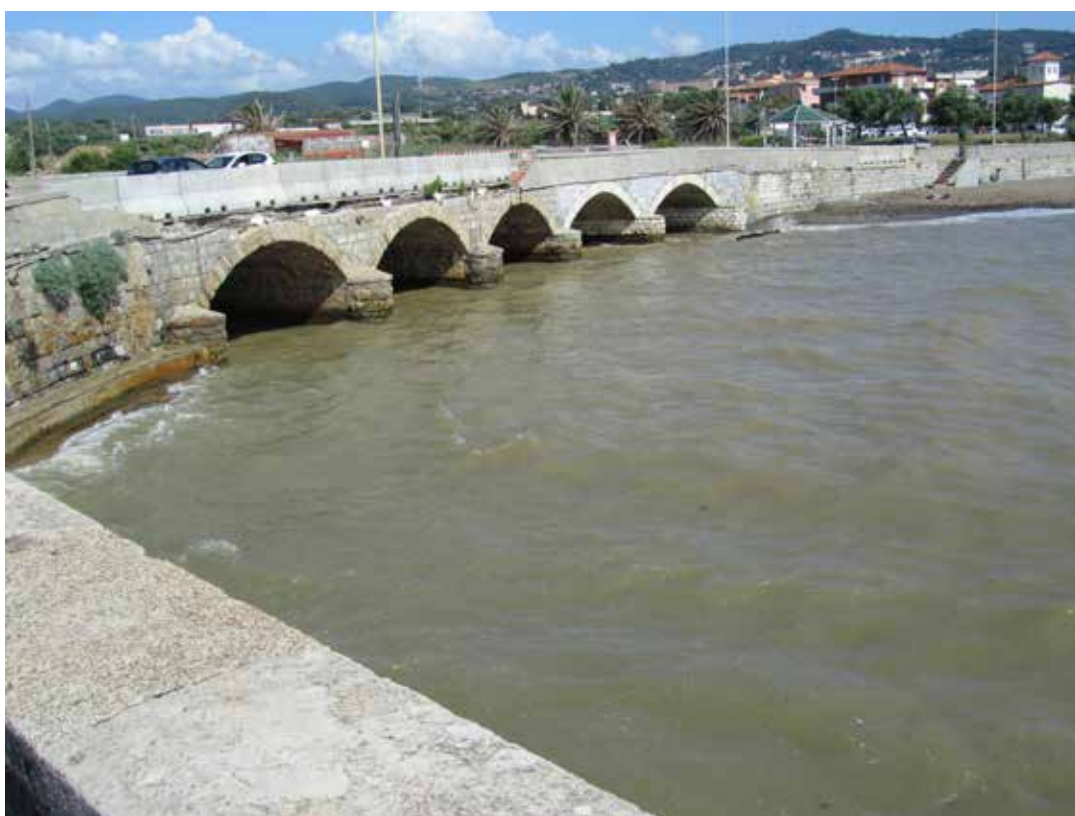
6 luglio 2018, Tre Ponti, Livorno

Il mare invaso dal fango portato dal Rio Ardenza, come si presentava al pomeriggio, dopo un forte temporale al mattino

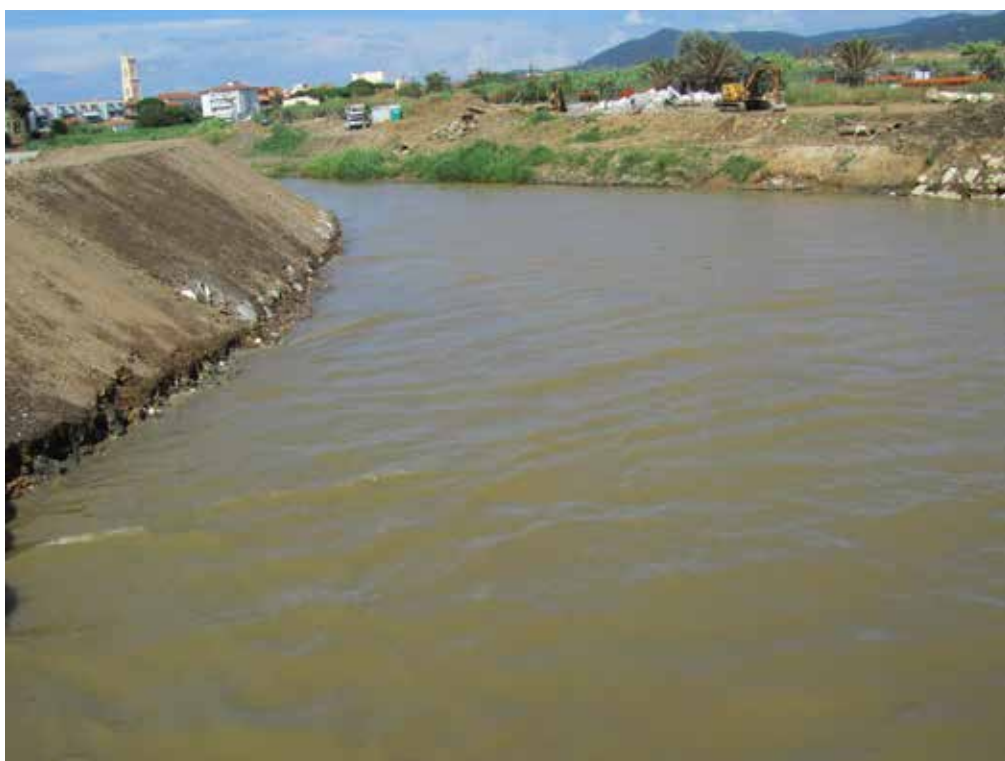
6 luglio 2018, rio Ardenza, Livorno, poco prima dello sbocco a mare ai Tre Ponti
Foto di Marco Dinetti
Come si presentava al pomeriggio, dopo un forte temporale al mattino

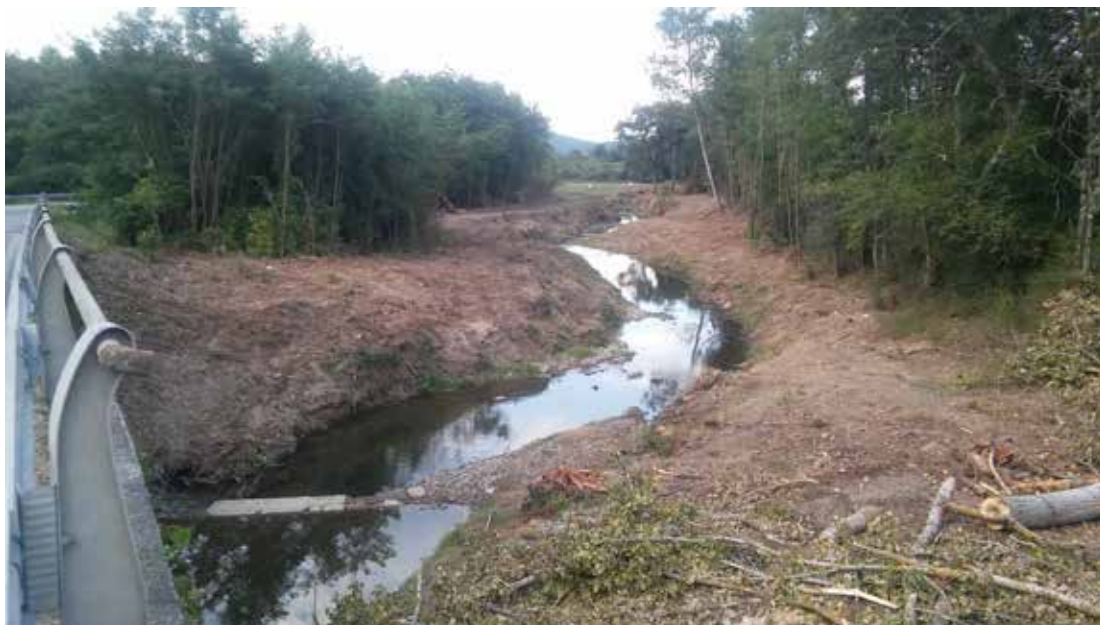
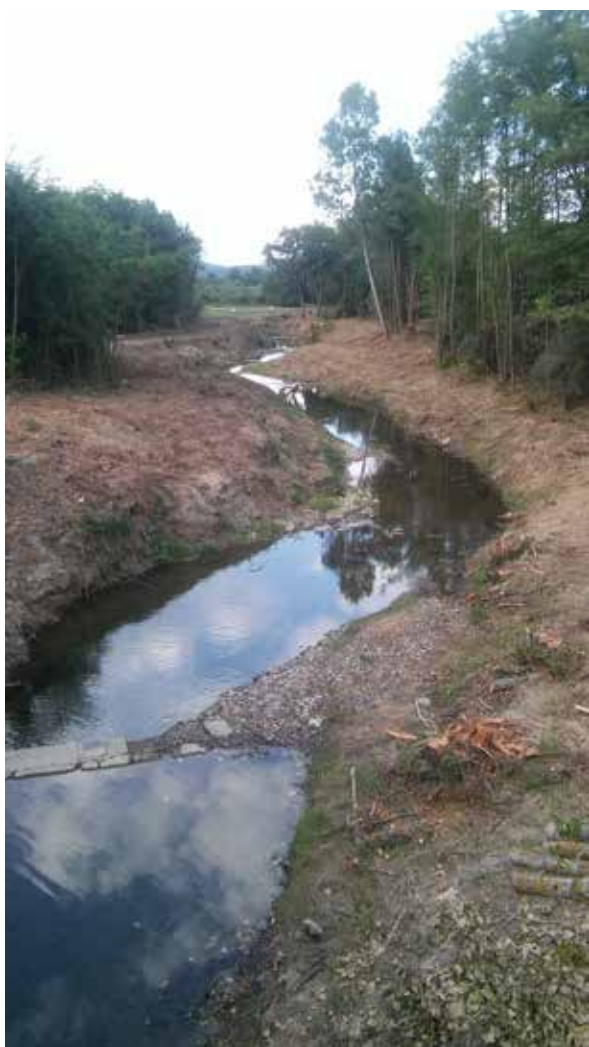
27 luglio 2018, fiume Ambra, Bucine (AR)
Foto di Paolo Maria Politi
Tagliati grandi pioppi neri, risparmiate le robinie

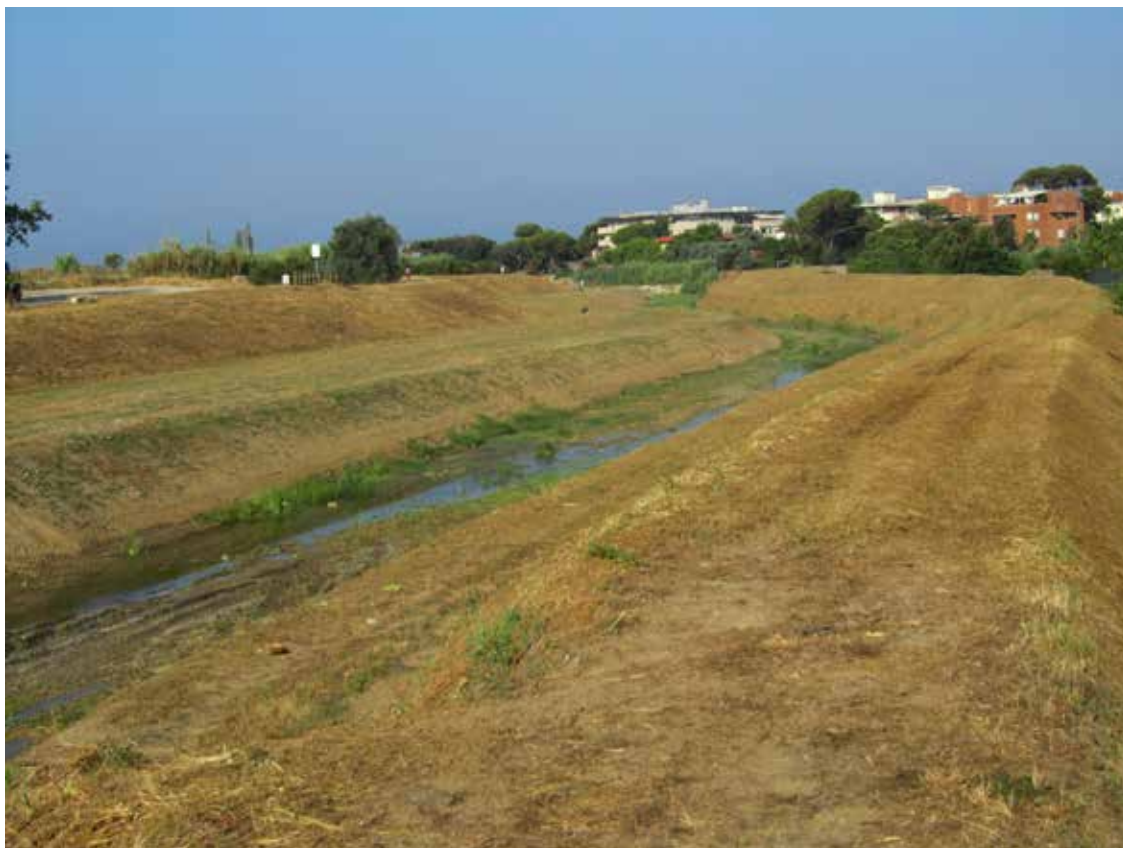
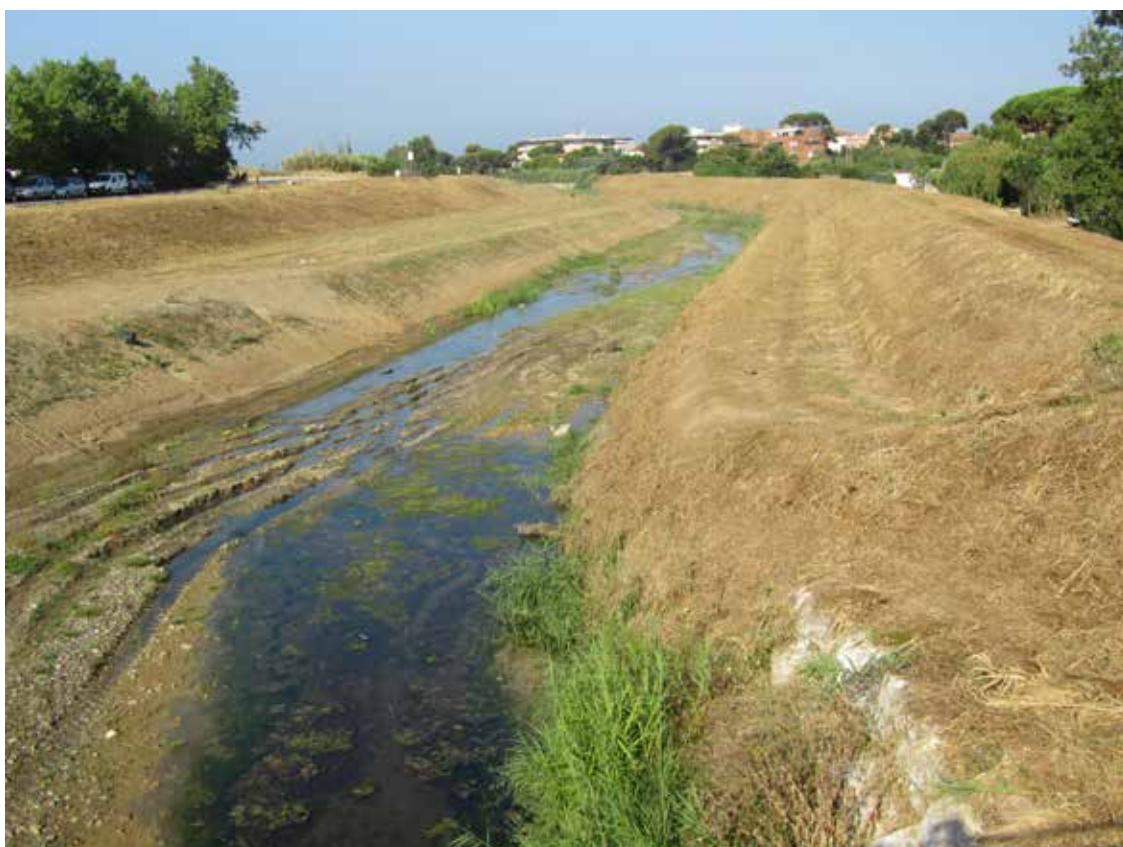
2 agosto 2018, rio Ardenza, Livorno, ponte dell'Aurelia zona chiesa dell'Apparizione
Foto di Marco Dinetti

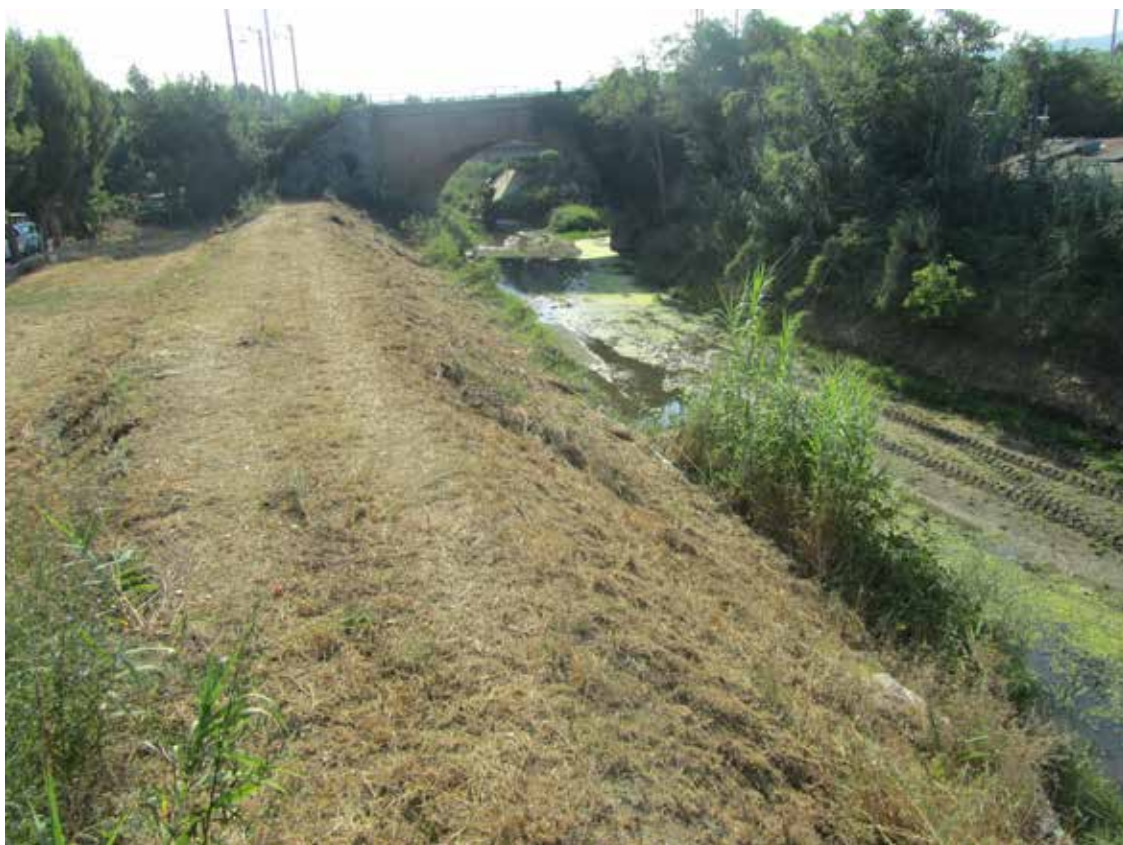
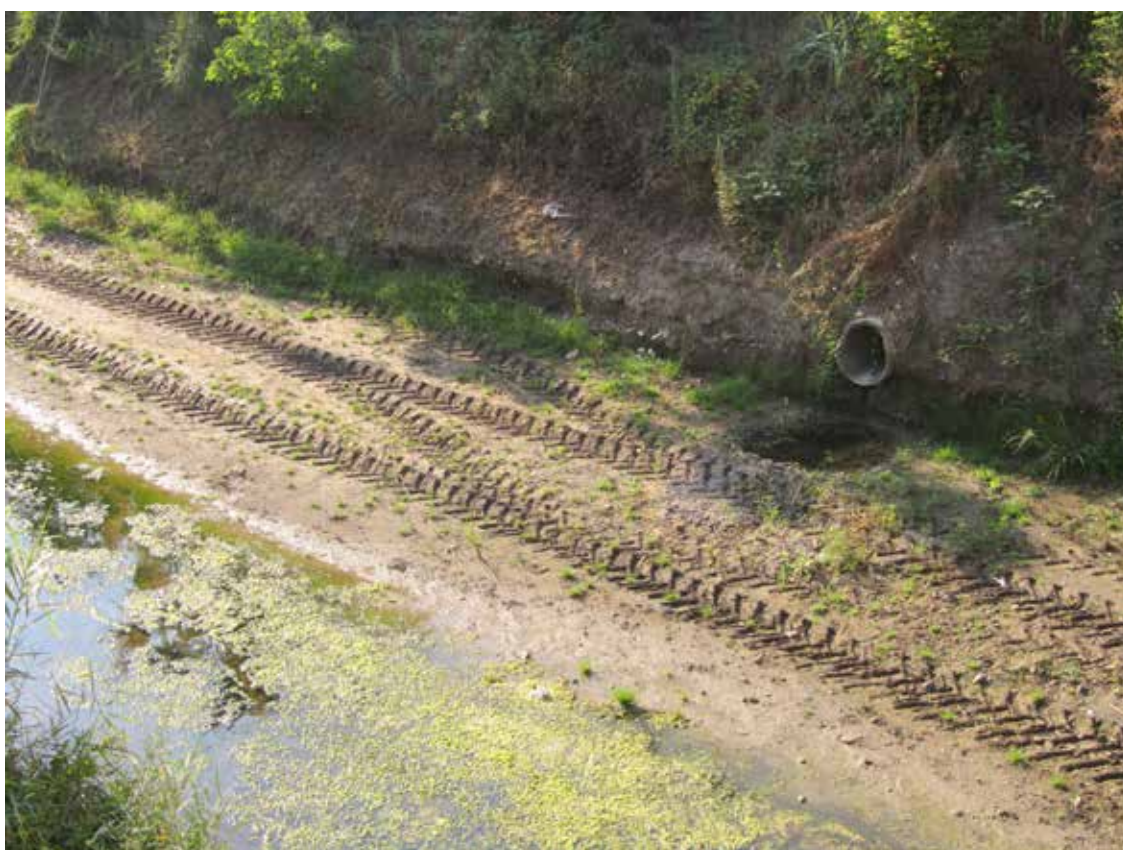
2 agosto 2018, rio Ardenza, Livorno, a monte del ponte dell'Aurelia zona chiesa dell'Apparizione
Foto di Marco Dinetti

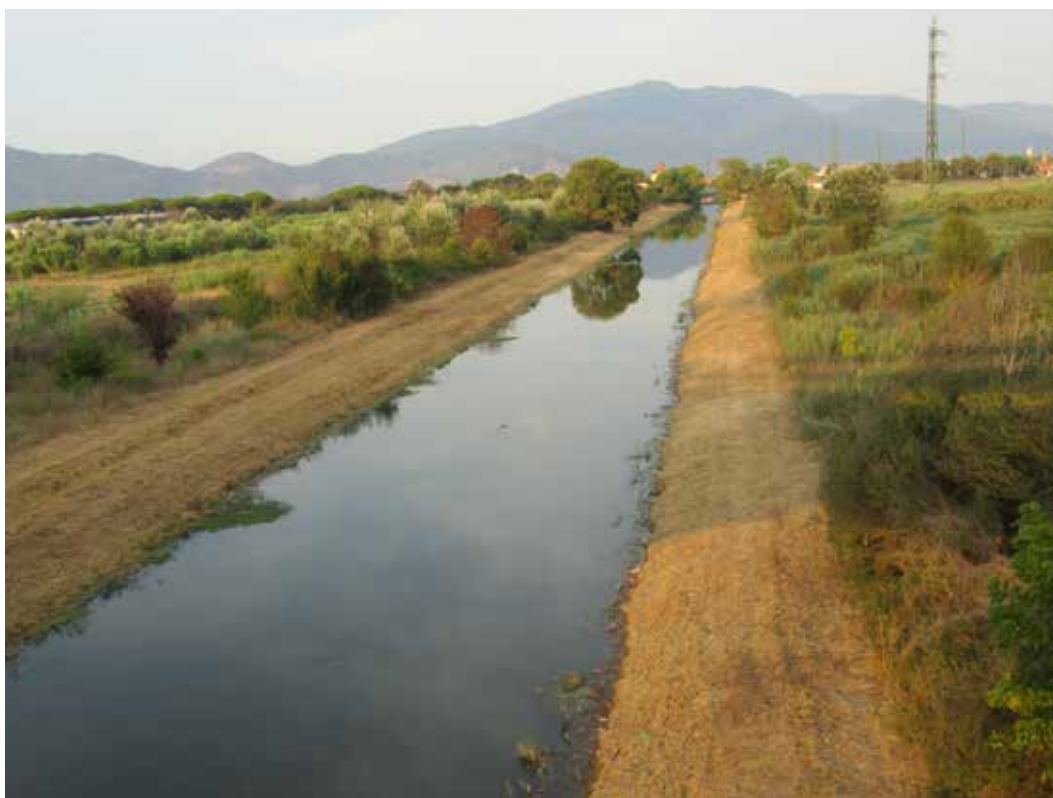
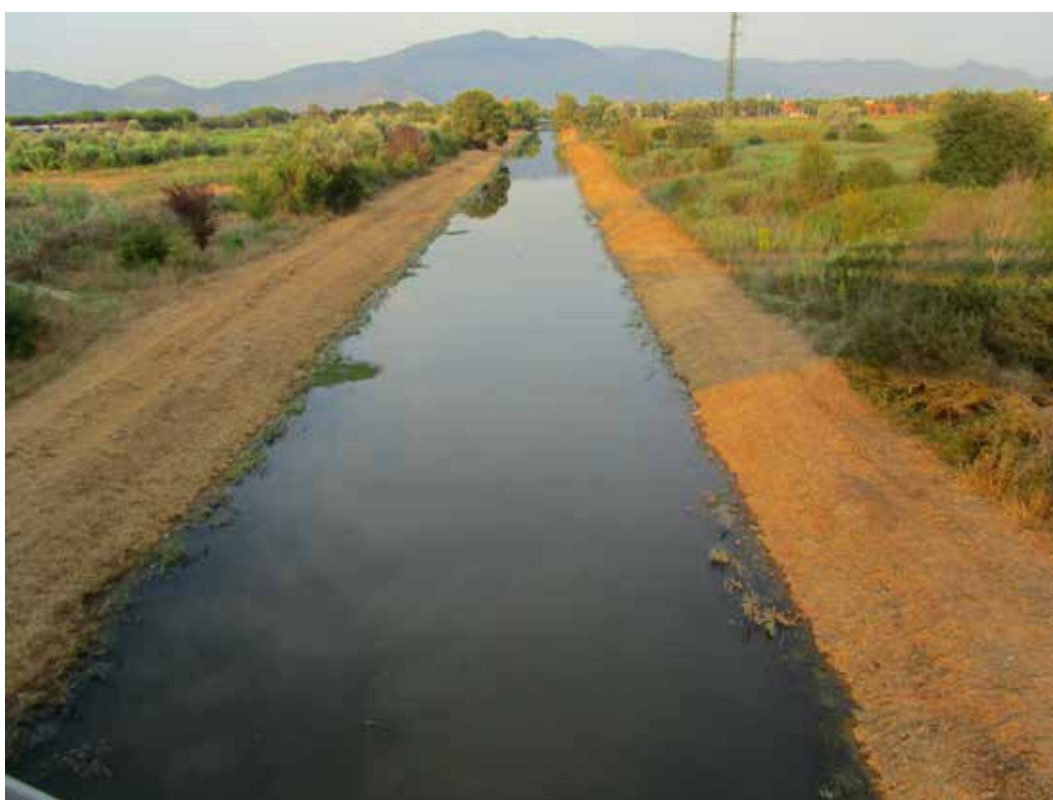
4 agosto 2018, fiume Morto, Pisa, ponte sull'Aurelia

Uno sfalcio completamente inutile, considerando che siamo a valle delle zone abitate ed il fiume sbocca in mare dentro al Parco di San Rossore

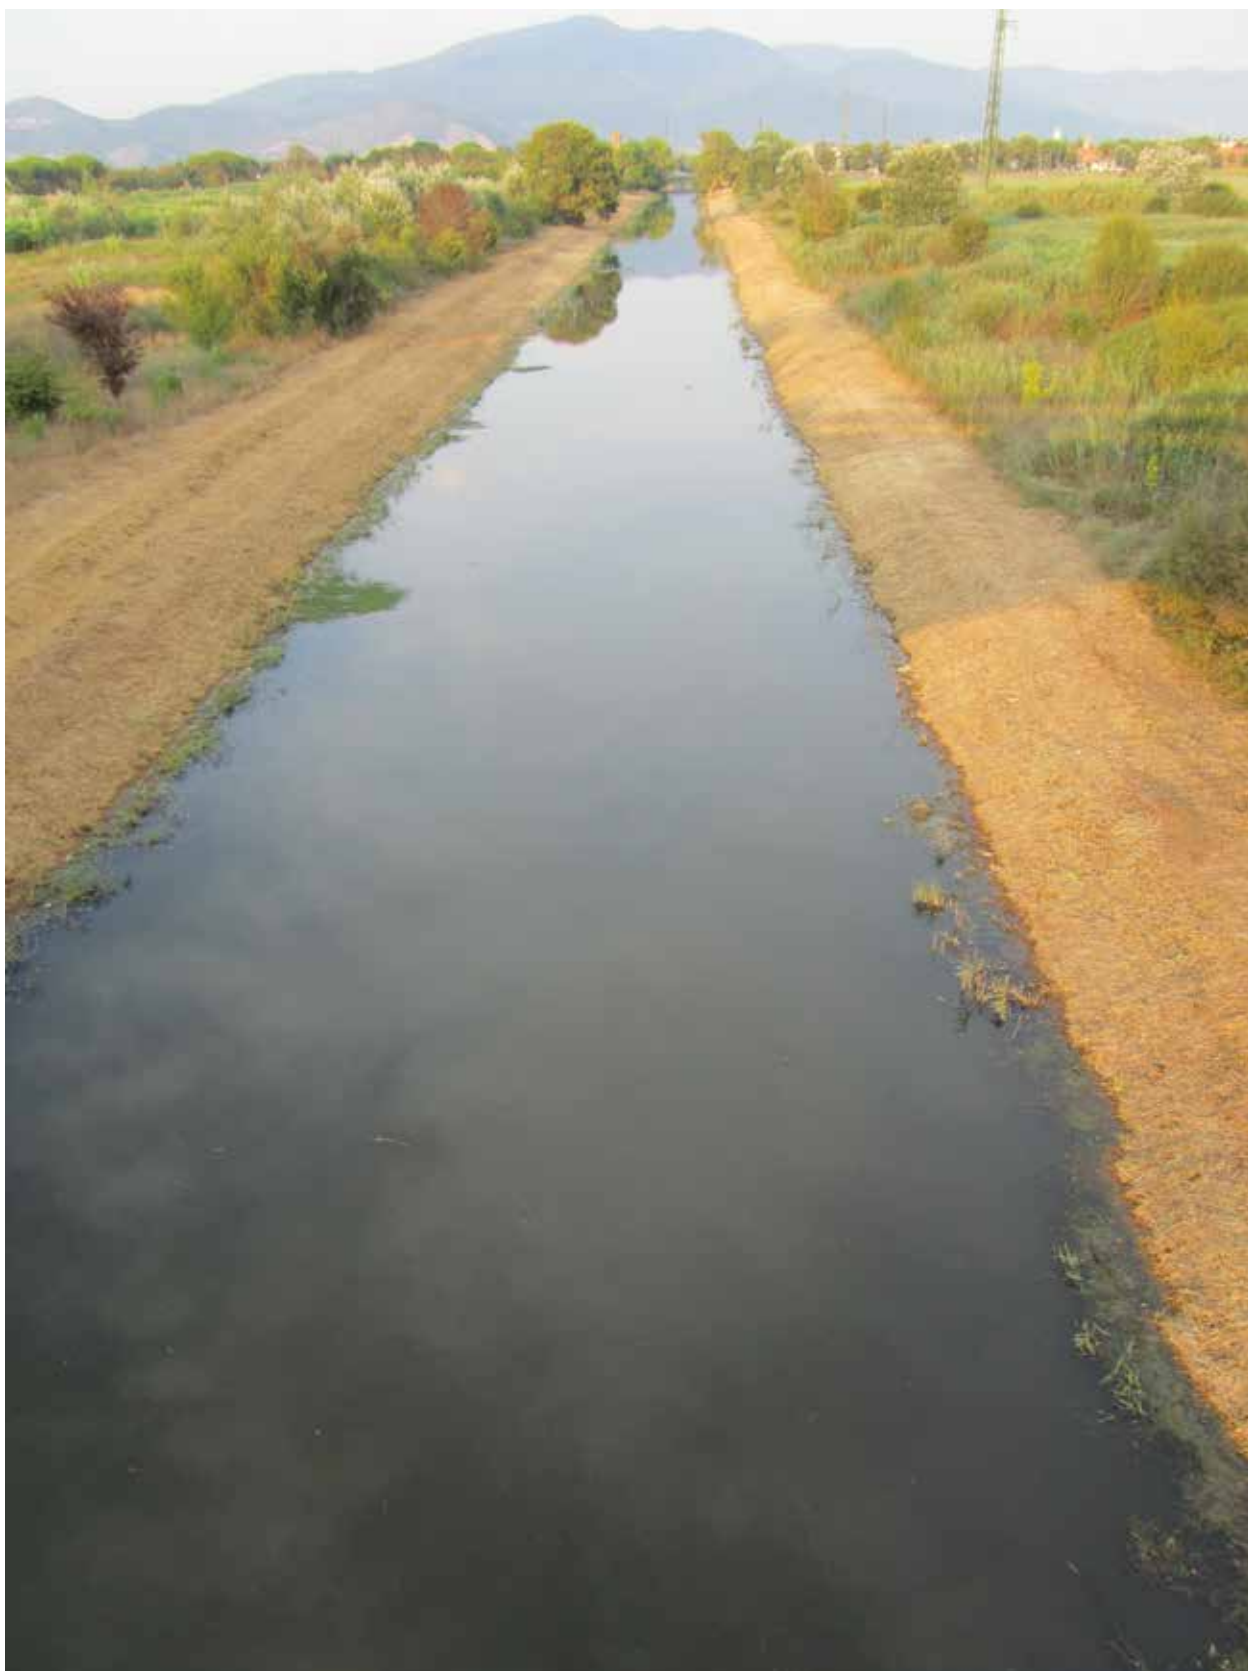
4 agosto 2018, fiume Morto, Pisa, ponte sull'Aurelia

Uno sfalcio completamente inutile, considerando che siamo a valle delle zone abitate ed il fiume sbocca in mare dentro al Parco di San Rossore
