FIUMI DISTRUTTI

Impatti sull'ambiente e la biodiversità causati
dalla distruzione della vegetazione lungo i corsi d'acqua della Toscana

A cura della Lipu in Toscana:

Settembre, 2018

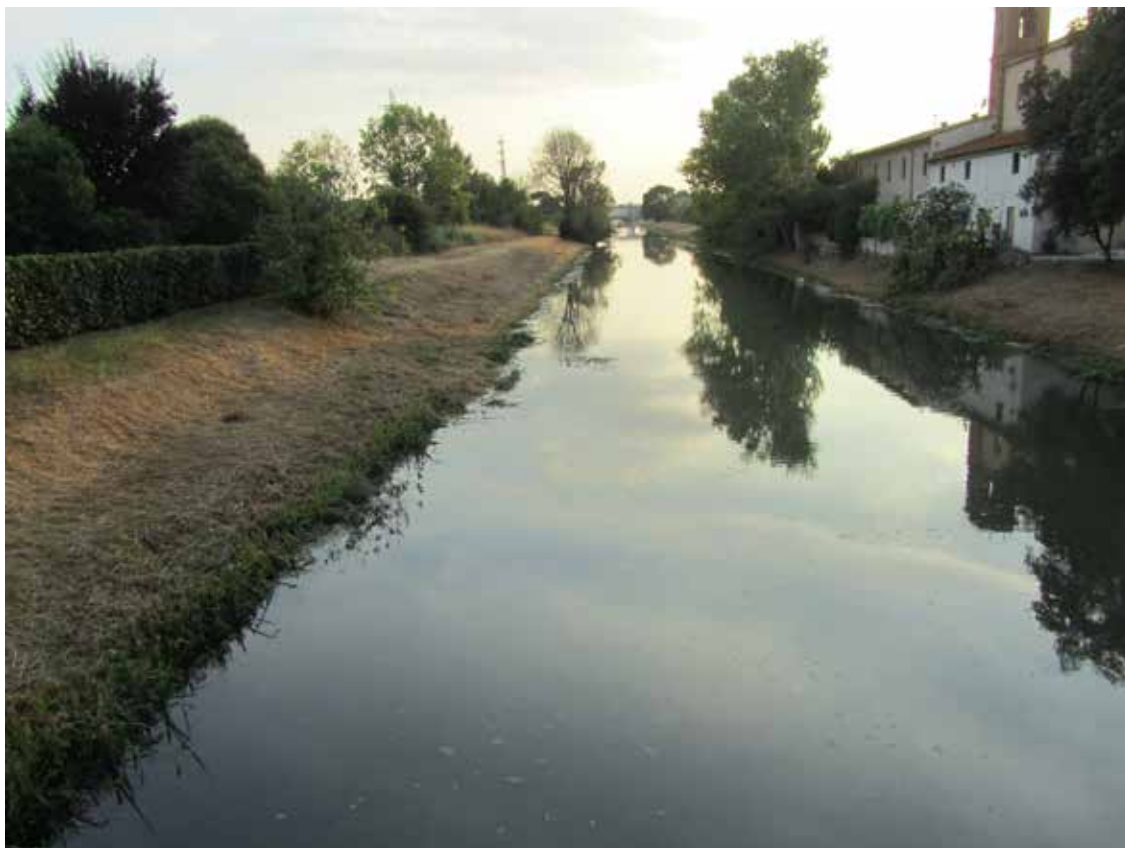
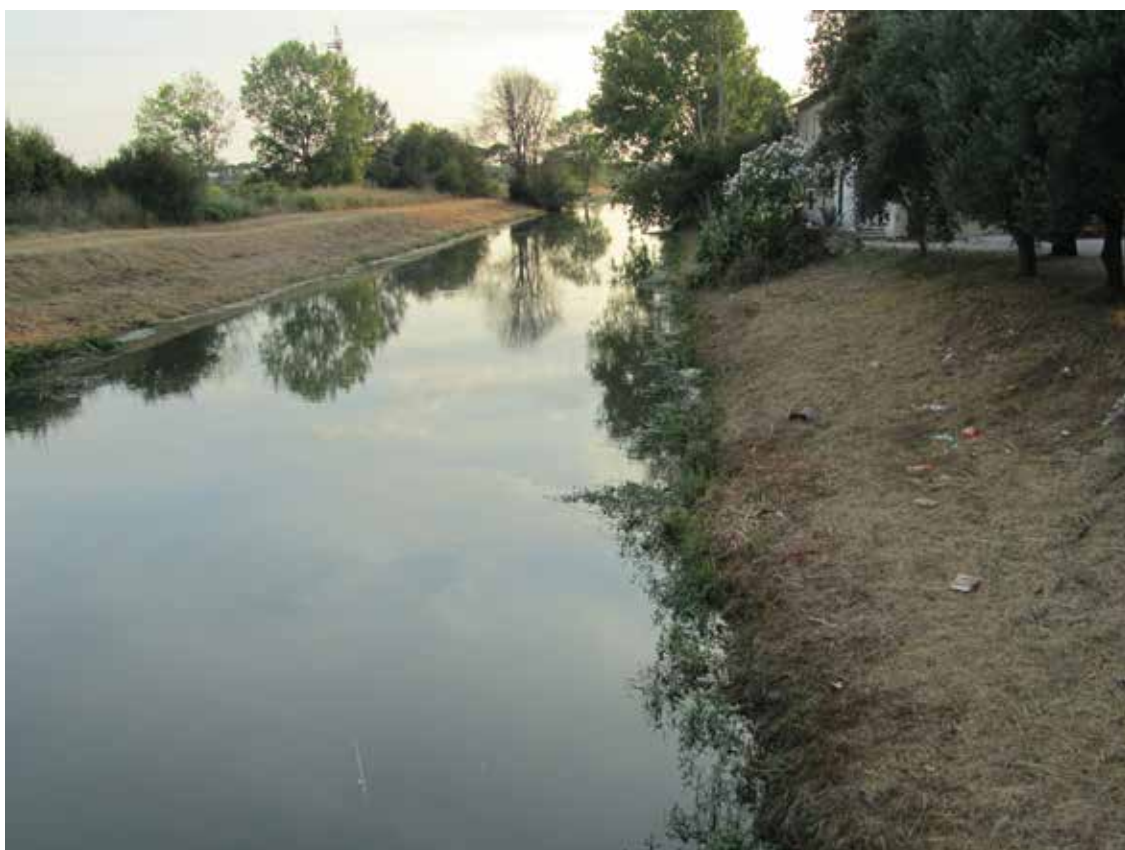
4 agosto 2018, fiume Morto, Pisa, Via Pietrasantina
Foto di Marco Dinetti

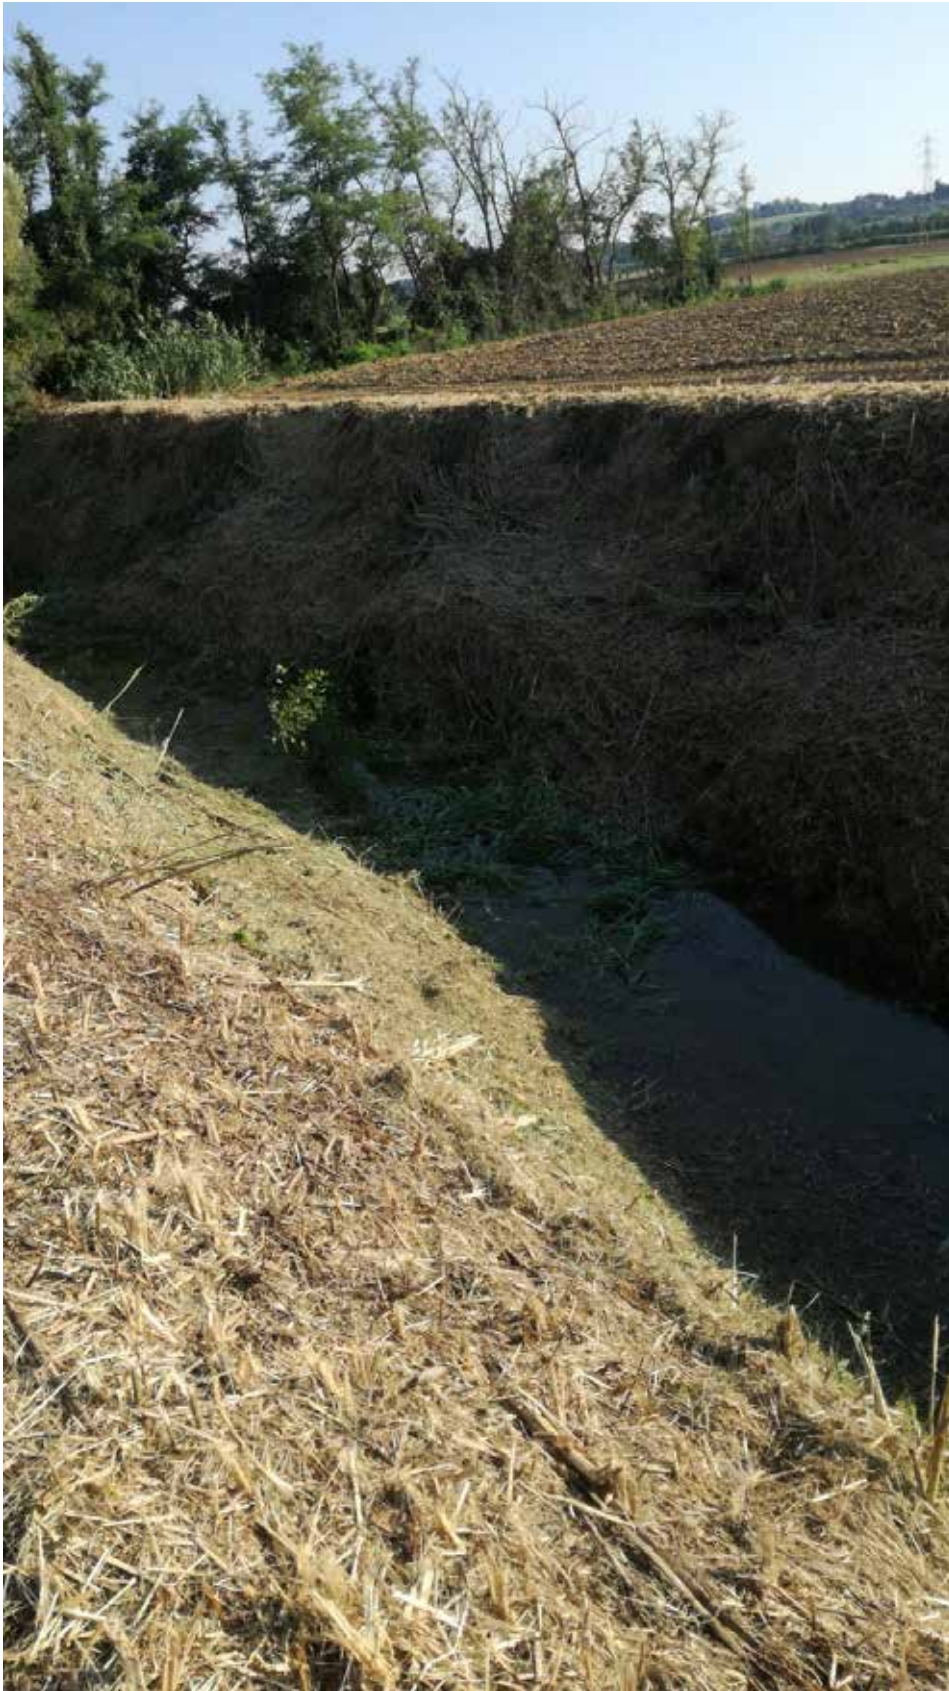
8 agosto 2018, fiume Isola, Crespina-Lorenzana (PI)
Foto di Elena Sofia Gabbani
Lavori condotti in condizioni di sicurezza precaria

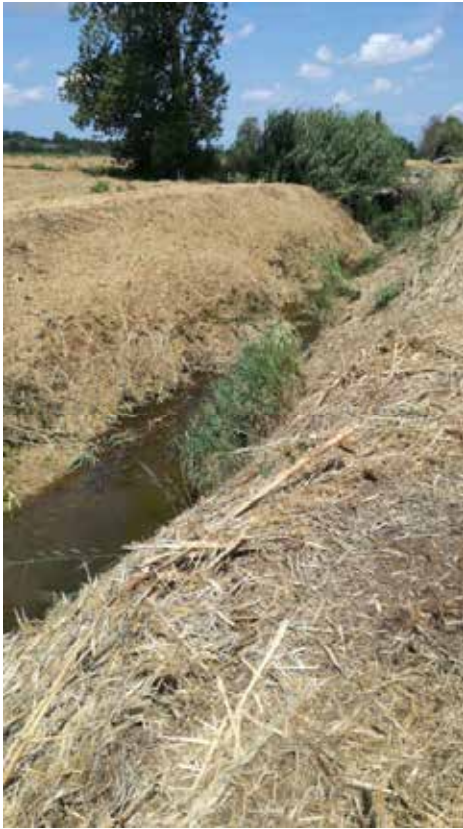
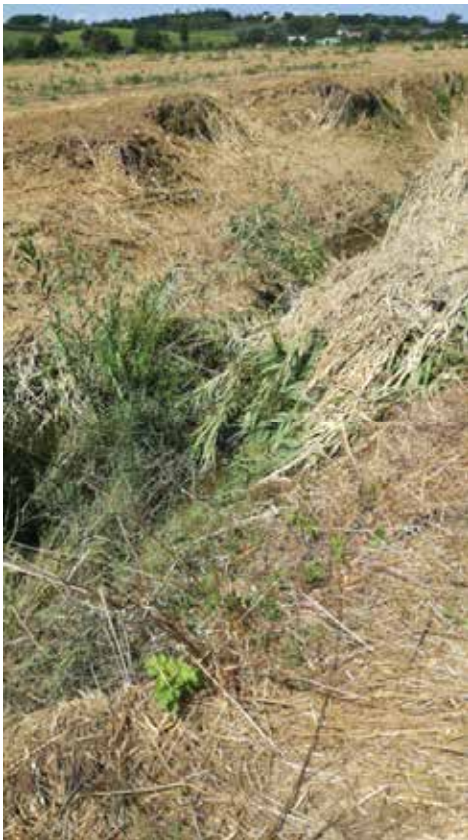
8 agosto 2018, fiume Isola, Crespina-Lorenzana (PI)
Foto di Elena Sofia Gabbani
Lavori condotti in condizioni di sicurezza precaria

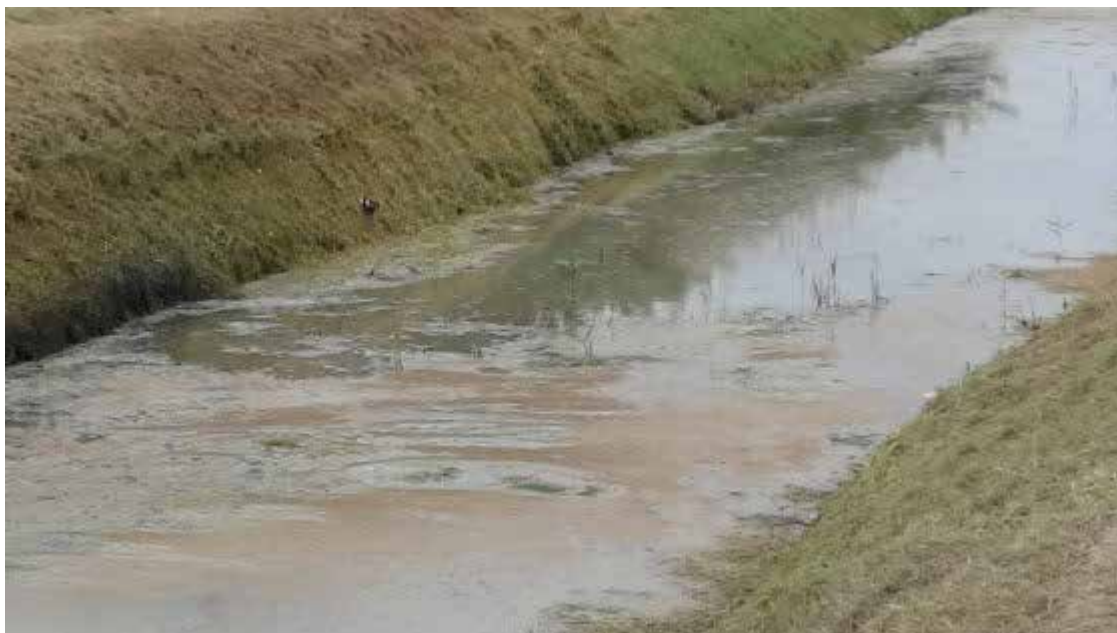
“La pulizia del fosso Lavello ha travolto germani reali e gallinelle d’acqua”, denuncia l’associazione
30 maggio 2018

Allarme della Lipu per il taglio di alberi e vegetazione in piena stagione riproduttiva degli uccelli. “Alcune persone mi hanno segnalato la ‘pulizia’ del fosso Lavello, il corso d’acqua che segna il confine tra i due comuni di Massa e Carrara nella zona industriale”, racconta Marco Dinetti, responsabile ecologia urbana per la Lega di protezione degli uccelli. “Il fosso era interessato dalla presenza di canne ed altra vegetazione acquatica sulle rive, dove ogni anno nidificano germani reali, gallinelle d’acqua e vari altri uccelli acquatici”.

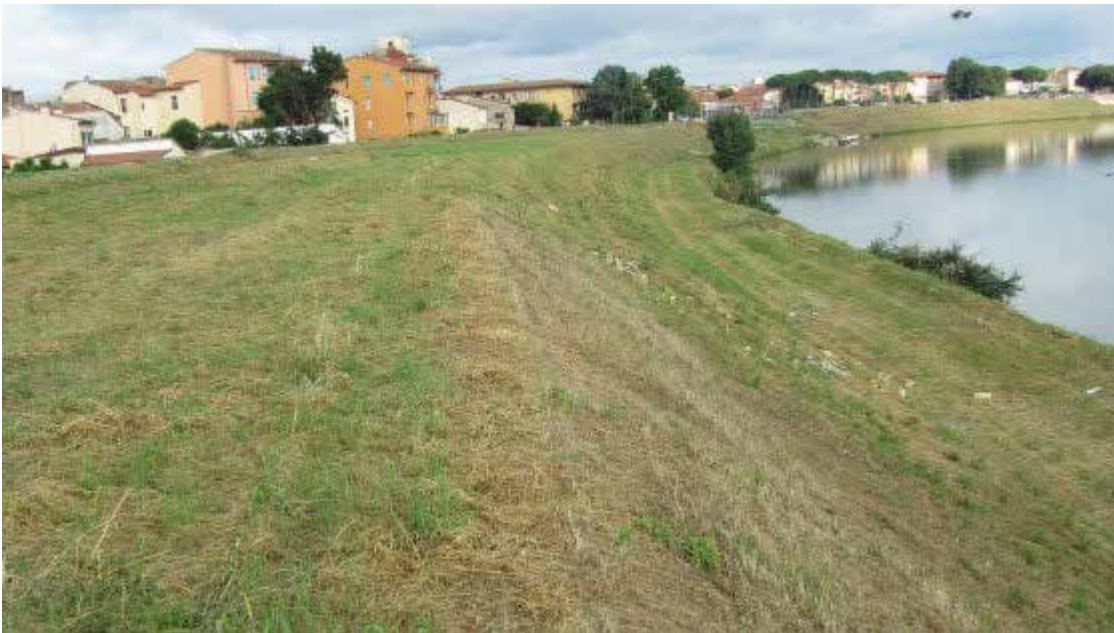
Pisa, Arno, tra La Cella e Ponte della Vittoria
