IL CEMENTO HA INVASO LA CITTÀ DI LIVORNO

Rapporto sull'*urban sprawl* che ha causato gravi danni ambientali, ecologici e sociali, contribuendo in modo sostanziale al disastro dell'alluvione

Settembre, 2017

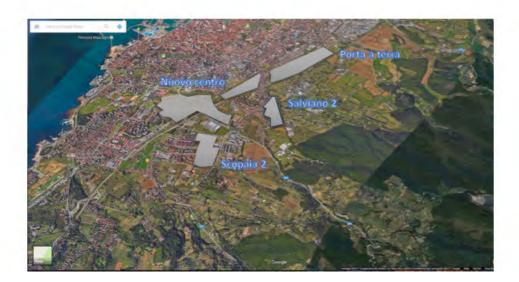
Le trasformazioni urbane e il consumo di suolo dal 1995 ad oggi.

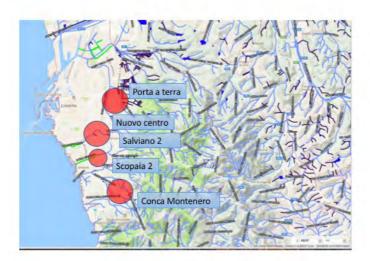
Carta del sistema fluviale di Livorno e dei fenomeni di consumo di suolo recenti.

Tutte le varianti sono state accompagnate da studi relativi al sistema idraulico, che in base a parametri relativi al suolo e alle aree esondabili definiscono un sistema di casse di espansione in diversi punti del territorio, lungo i principali corsi d'acqua che dalle colline livornesi giungono al mare con percorsi torrentizi. Dall'elenco degli studi disponibili dal 1998 al 2013, tratti dal quadro conoscitivo ambientale del futuro piano strutturale, ad oggi i corsi d'acqua oggetto di studi sono stati: Botro Banditella, Rio Cigna, Rio Maggiore, Rio Maroccone, Torrente Ugione, Botro Prugnoliccia, Rio Ardenza.

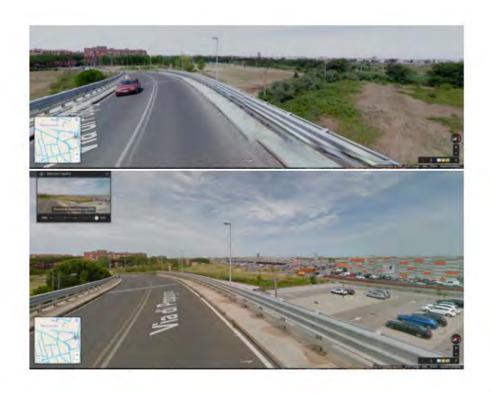
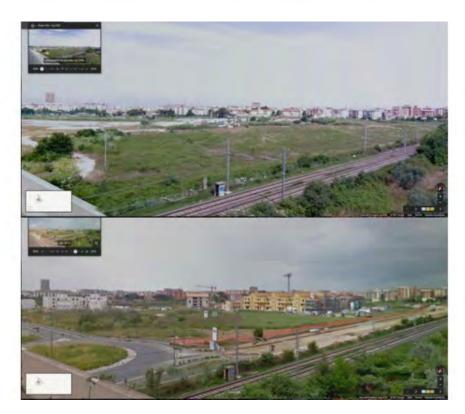
L'area del Nuovo Centro a confronto nel 2008 e nel 2016.

Allo stato attuale se prendiamo in esame un'espansione edilizia quale il Nuovo Centro possiamo osservare un paesaggio caratterizzato da una forte impermeabilizzazione del suolo ed un uso estensivo delle destinazioni d'uso in termini di articolazione di usi e di attrezzature pubbliche.

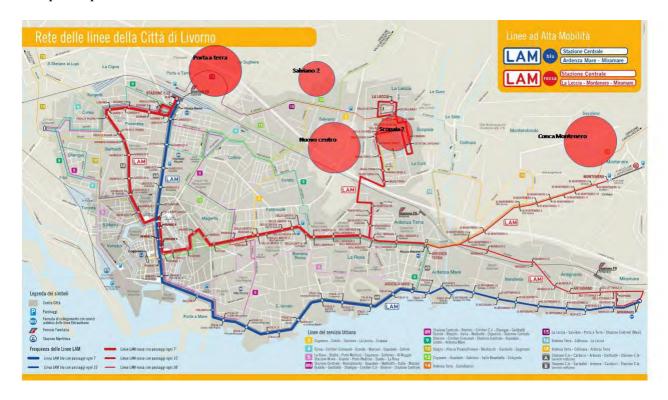
Rete trasporto pubblico e aree di nuova urbanizzazione residenziale e commerciale periferiche.

Scarsi, quasi assenti i collegamenti del trasporto pubblico un po' in tutte le nuove aree di Magrignano, Porta a Terra, Nuovo Centro, basta osservare l'attuale mappa del servizio di trasporto pubblico.

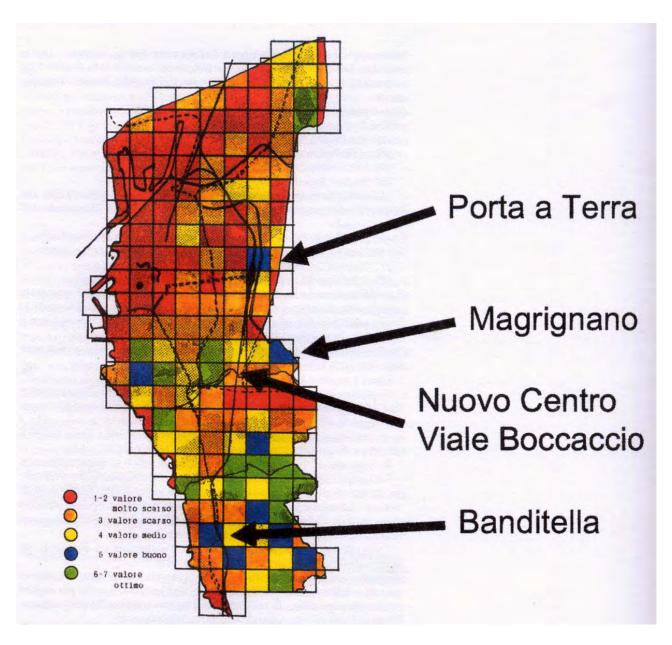
Carta di valutazione ambientale della città di Livorno, su basi ornitologiche (Dinetti, 1994).

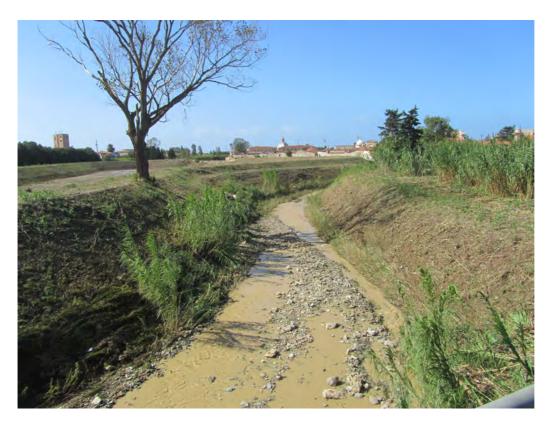
Il Rio Maggiore all'altezza di Via di Levante, come si presentava subito dopo l'alluvione, 12 settembre 2017.

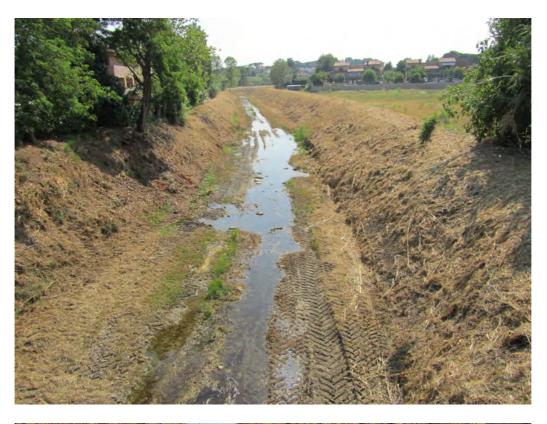
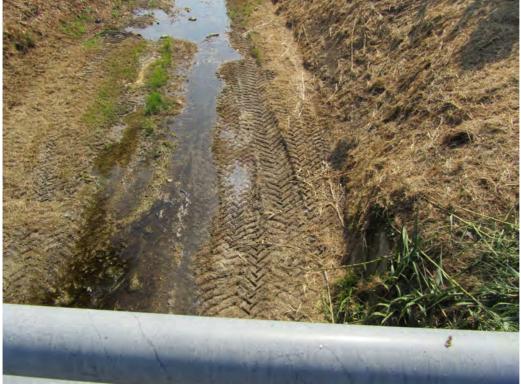
Rio Ardenza, località Lo Stillo, 15 luglio 2013.

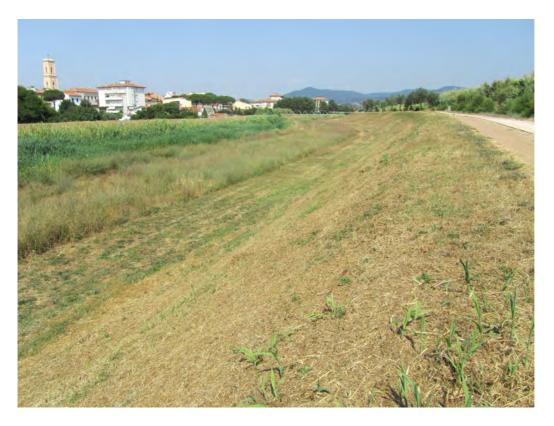
Rio Ardenza, tra la chiesa dell'Apparizione ed i Tre Ponti, 15 luglio 2013.

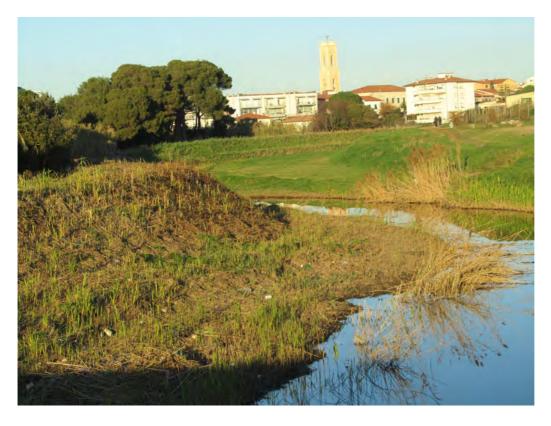
Rio Ardenza, zona Tre Ponti 22 dicembre 2016.
